Број: 01-2907/1

Датум: 20.11.2024.

# НАЛАЗ И МИШЉЕЊЕ ВЕШТАКА

Извод из наредбе за грађевинско вештачење од стране Вишег јавног тужилаштва у Новом Саду, број КТР.1488/24 од 1.11.2024. године (цитура се део наредбе):

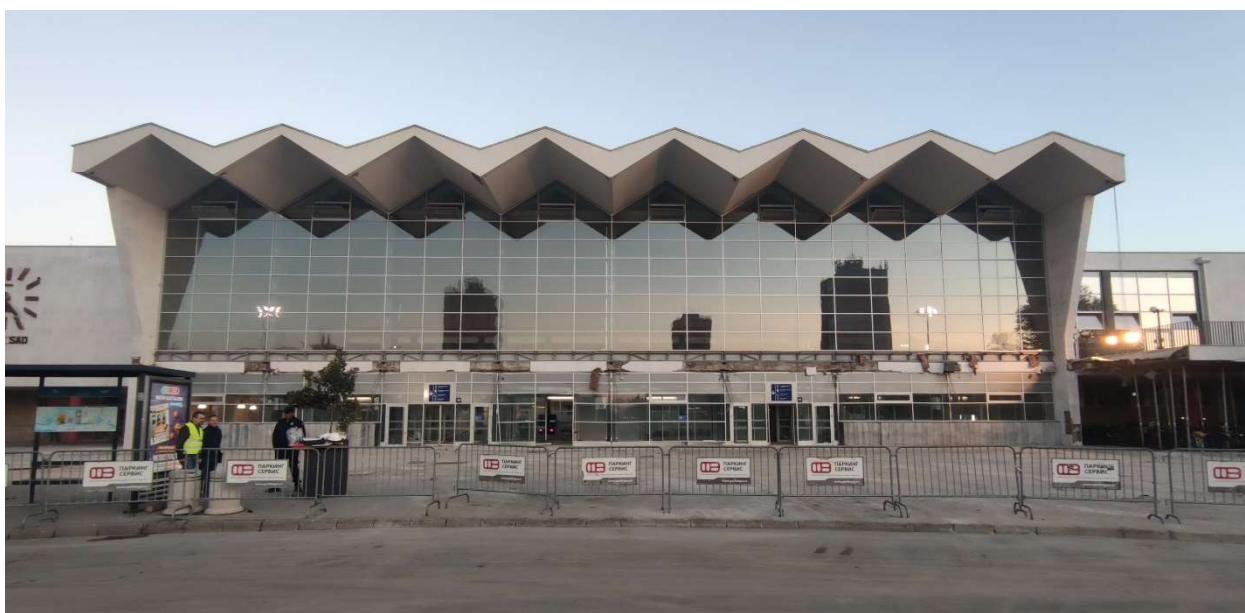
Фотографија 2.4. Изглед предње фасаде након рушења 2.11.2024. 06:23 часова

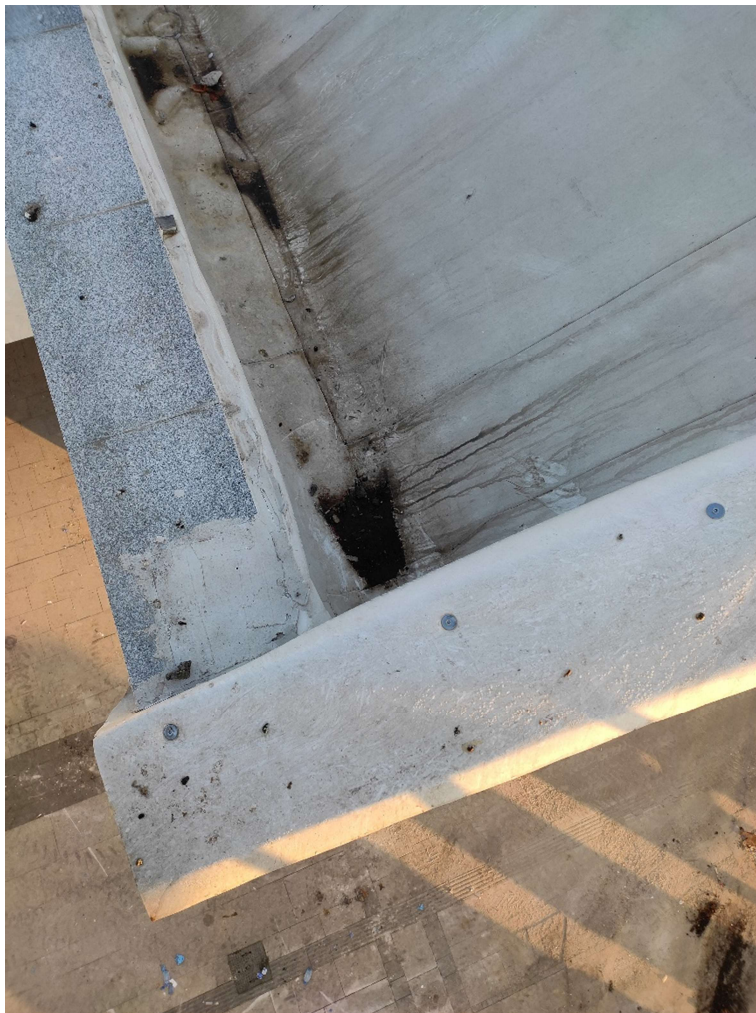
Визуелним прегледом горње површине кровне конструкције у зони сидрења затега у оси 1 уочена су локализована задржавања воде у ували крова. Преклоп нове хидроизолације урађен је на најнижој коти кровне конструкције – у ували.

Фотографија 2.7. Горња површина кровне конструкције у зони сидрења затега – оса 1  
(2.11.2024.)

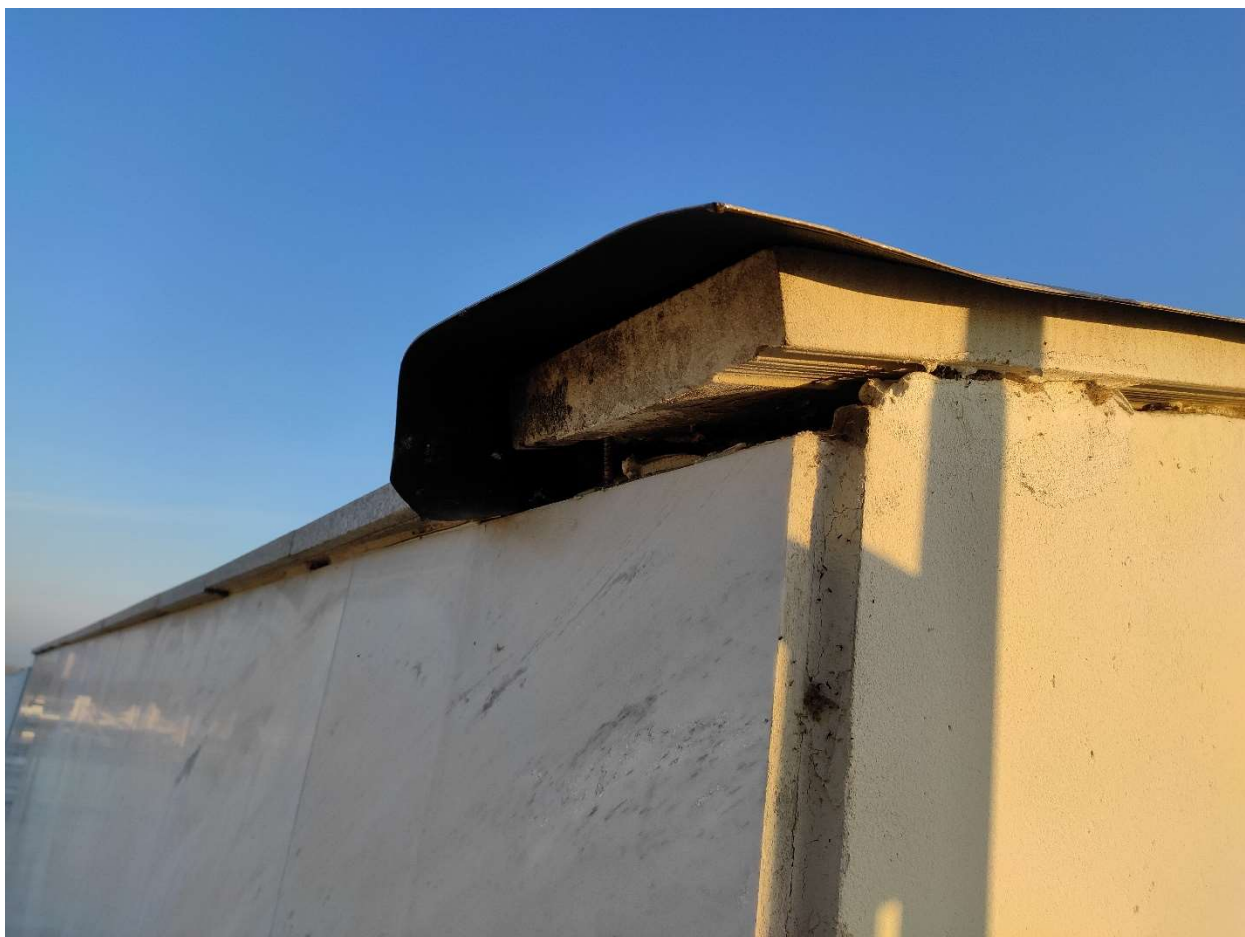
Дуж ивице кровне атике примећено је неадекватно/недовољно повијање хидроизолације преко атике. Такође, у самом углу атике примећен је зазор између плоча облоге са бочне стране атике.

Фотографија 2.8. Детаљ атике у зони сидрења затега – оса 1 (2.11.2024.)

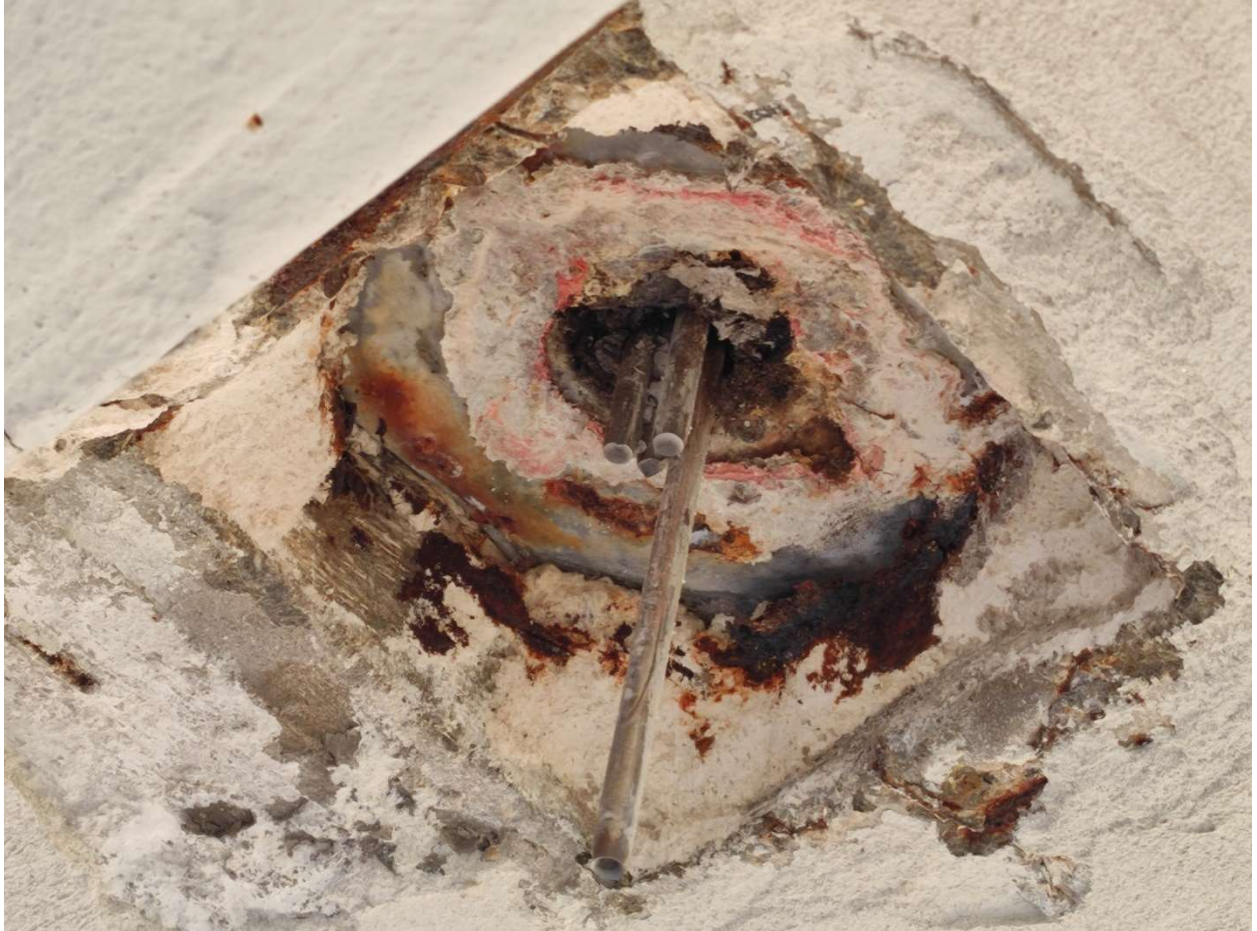
На месту сидрења затега 1-лево и 1-десно примећена је значајна корозија и љускање убетонираних челичних плоча. Ове плоче су биле уграђене на месту контакта затега и бетона кровне конструкције. Такође, у непосредној околини места сидрења, запажено је одваљивање/отпадање завршног слоја/малтера са кровне конструкције.

Фотографија 2.9. Место сидрења затега 1-лево – оса 1, поглед са доње стране (2.11.2024.)

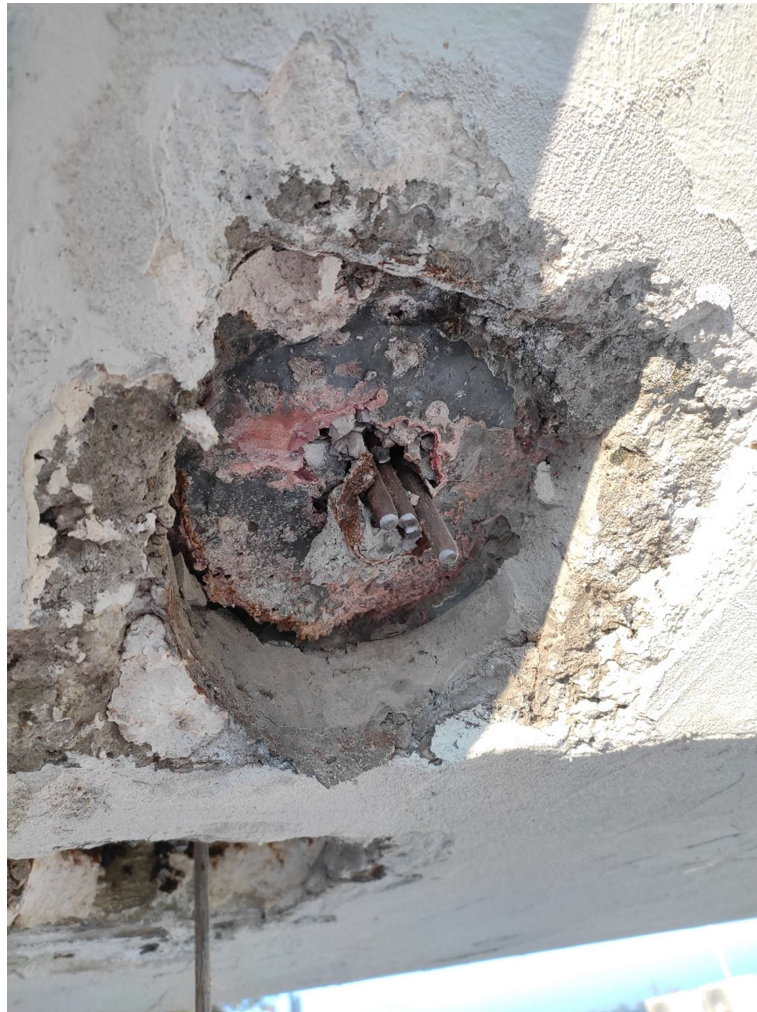
Фотографија 2.10. Место сидрења затеге 1-десно – оса 1 (2.11.2024.)

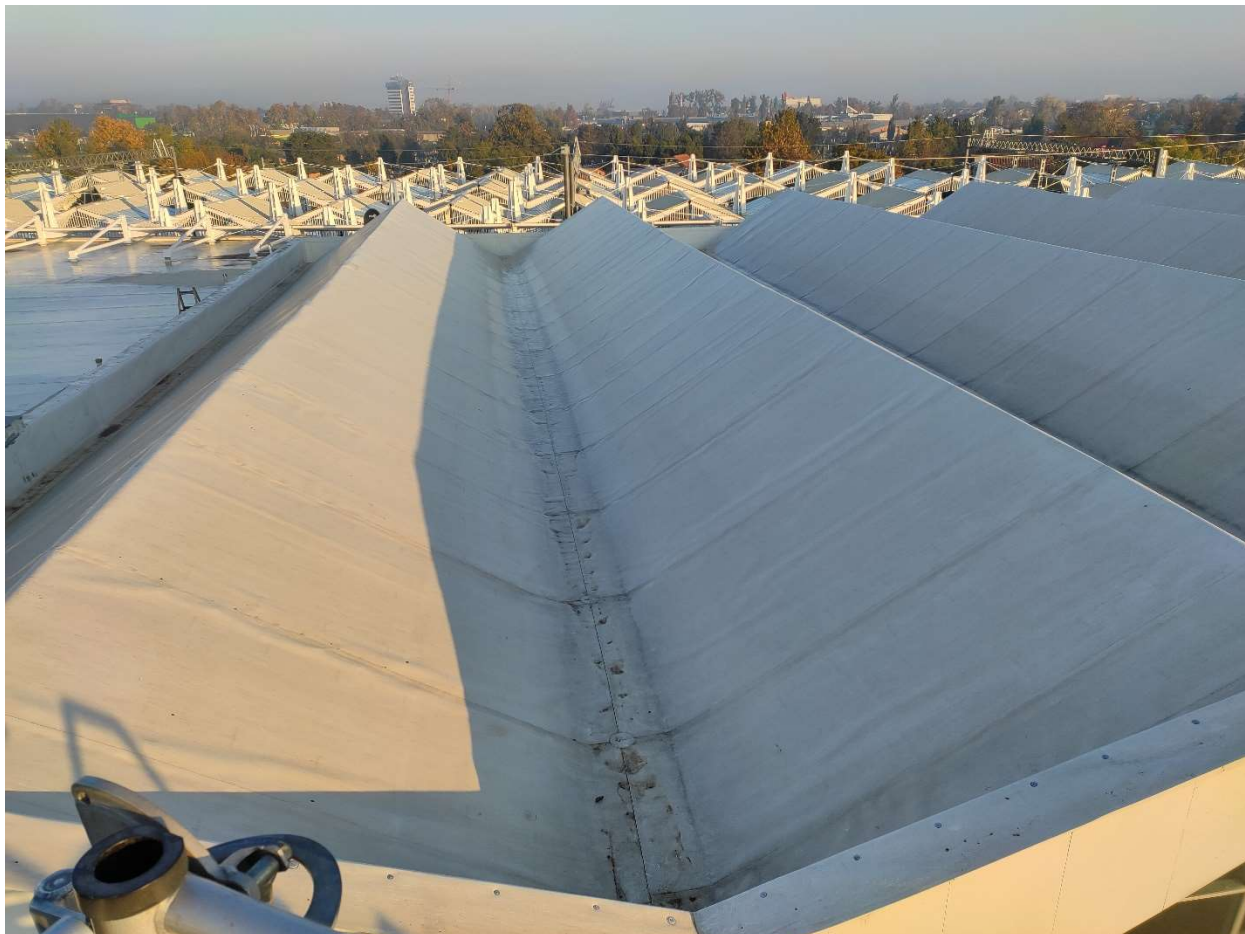
Визуелним прегледом горње површине кровне конструкције у зони сидрења затега у оси 2 уочено је задржавање воде у већем делу дуж увале крова. Преклоп нове хидроизолације урађен је на најнижој коти кровне конструкције – у ували.

Фотографија 2.11. Горња површина кровне конструкције у оси 2 (2.11.2024.)

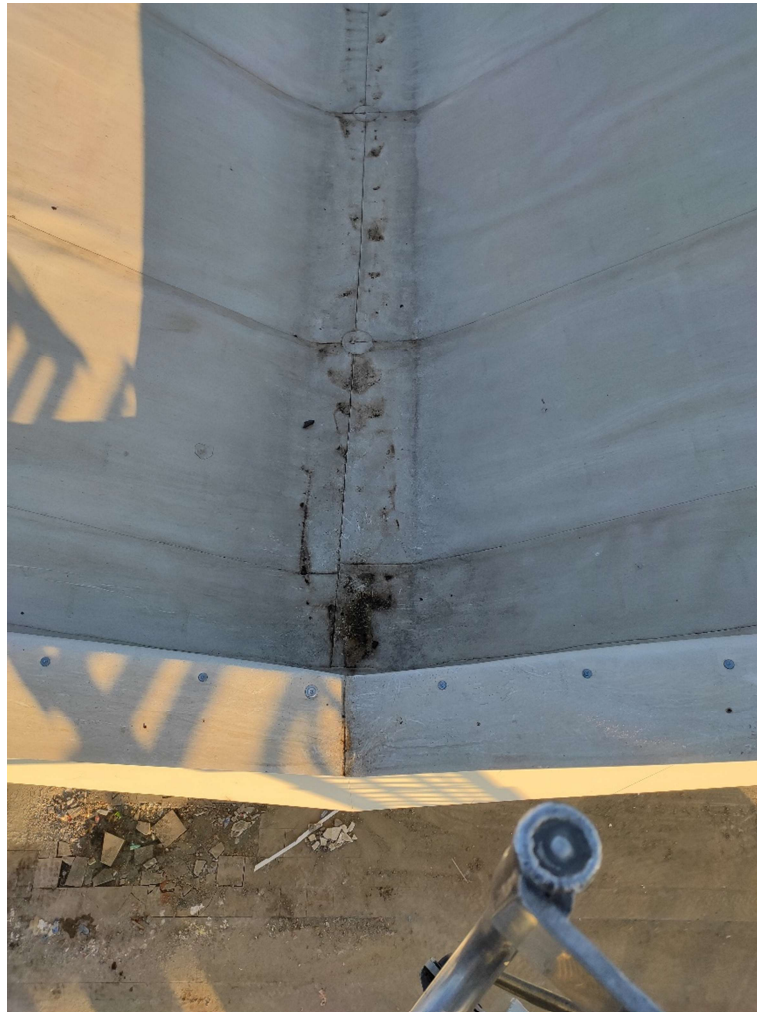
Фотографија 2.12. Горња површина кровне конструкције у зони сидрења затега – оса 2  
(2.11.2024.)

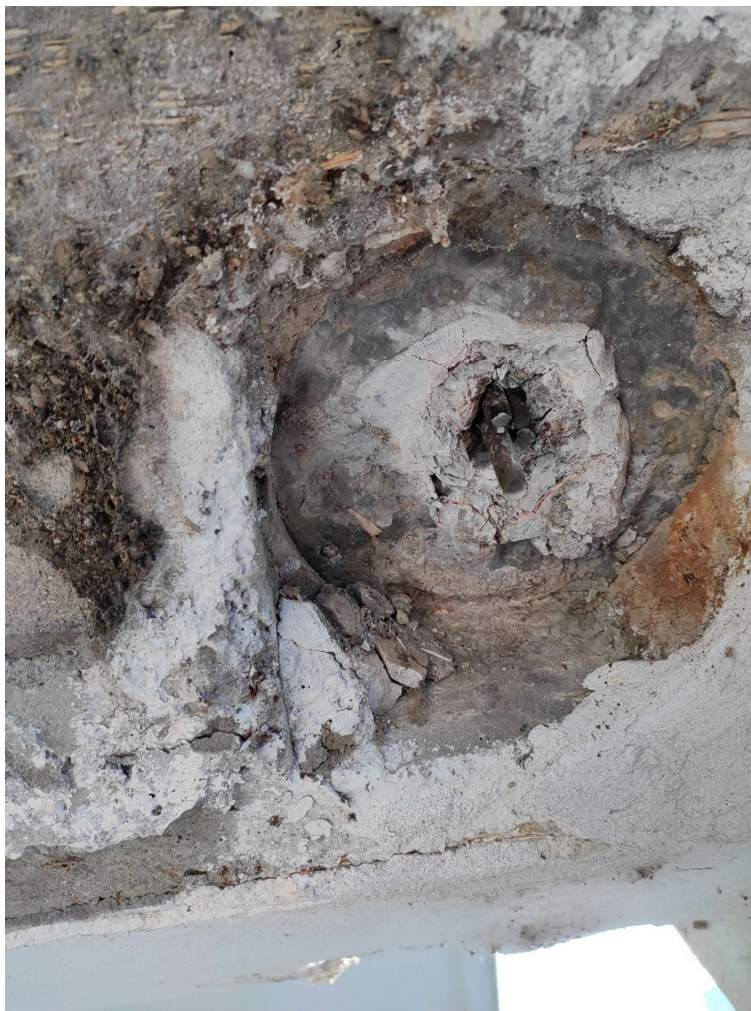
На месту сидрења затеге 2-лево примећена је значајна корозија и љускање убетонираних челичних плоча, које су биле на месту контакта затеге и бетона кровне конструкције. Такође, у непосредној околини места сидрења, запажено је одваљивање/отпадање завршног слоја/малтера са кровне конструкције, као и појава буђи.

Фотографија 2.13. Место сидрења затеге 2-лево – оса 2 (2.11.2024.)

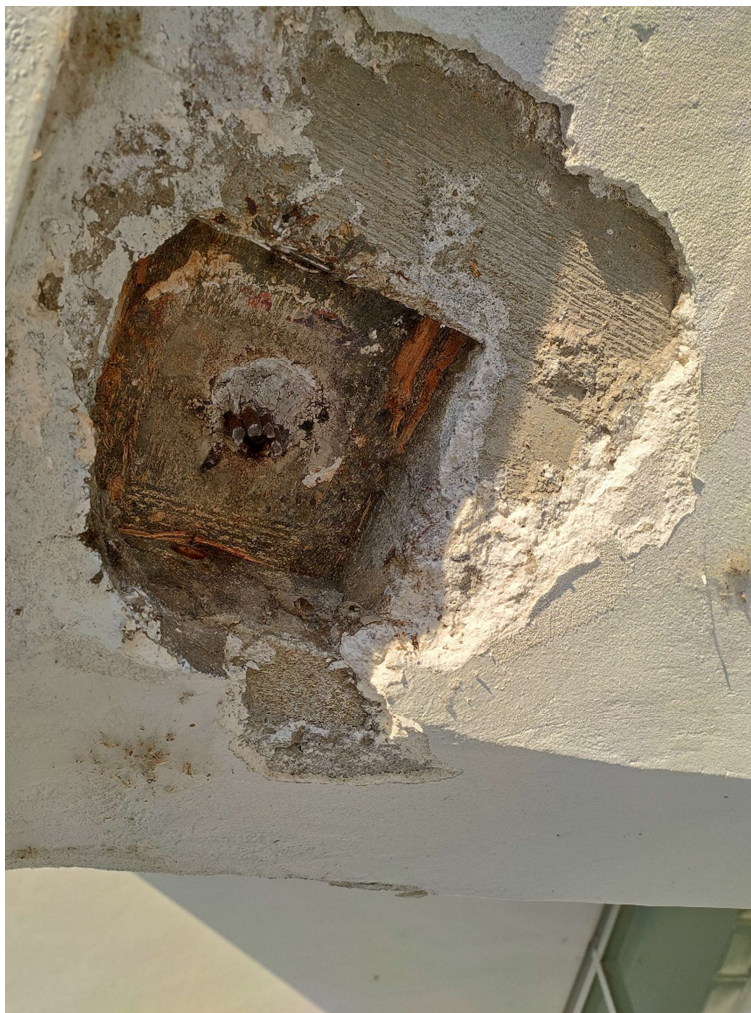
На месту сидрења затеге 2-десно примећен је изостанак убетонираних челичних плоча на месту контакта затеге и бетона кровне конструкције. Такође, у непосредној околини места сидрења, запажено је одваљивање/отпадање завршног слоја/малтера са кровне конструкције.

Фотографија 2.14. Место сидрења затеге 2-десно – оса 2 (2.11.2024.)

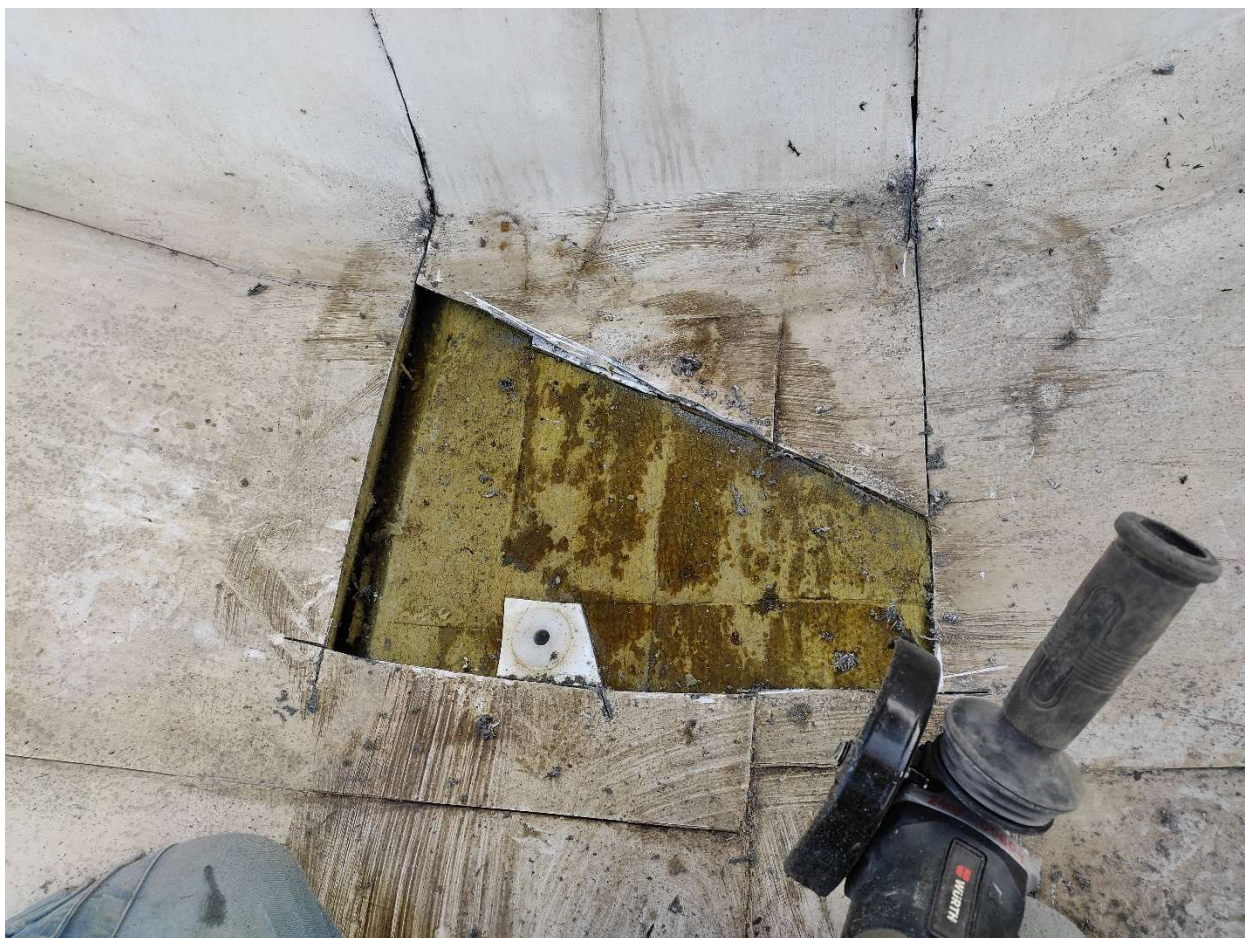
Пре почетка радова на вађењу убетонираних котви, вода задржана у ували крова у зони котви је уклоњена. Након сечења и скидања горњег слоја хидроизолације, примећено је да је термоизолација била влажна. Осим термоизолације, влажан је био и слој доњег слоја битуменске хидроизолације, као и горња површина бетона. Врхови котви су примећени након штемања/уклањања слоја бетона дебљине од око 5-7 cm. Жице за преднапрезање су са горње стране биле повијене у хоризонтални положај – у бетонску кровну конструкцију. Ради лакшег штемања бетона у околној зони котви и при крају вађења котви, повијени крајеви жица су пресечени брусилцом.

Фотографија 2.15. Горња површина кровне конструкције у зони сидрења затега – оса 2, приликом уклањања хидро и термоизолације (8.11.2024.)

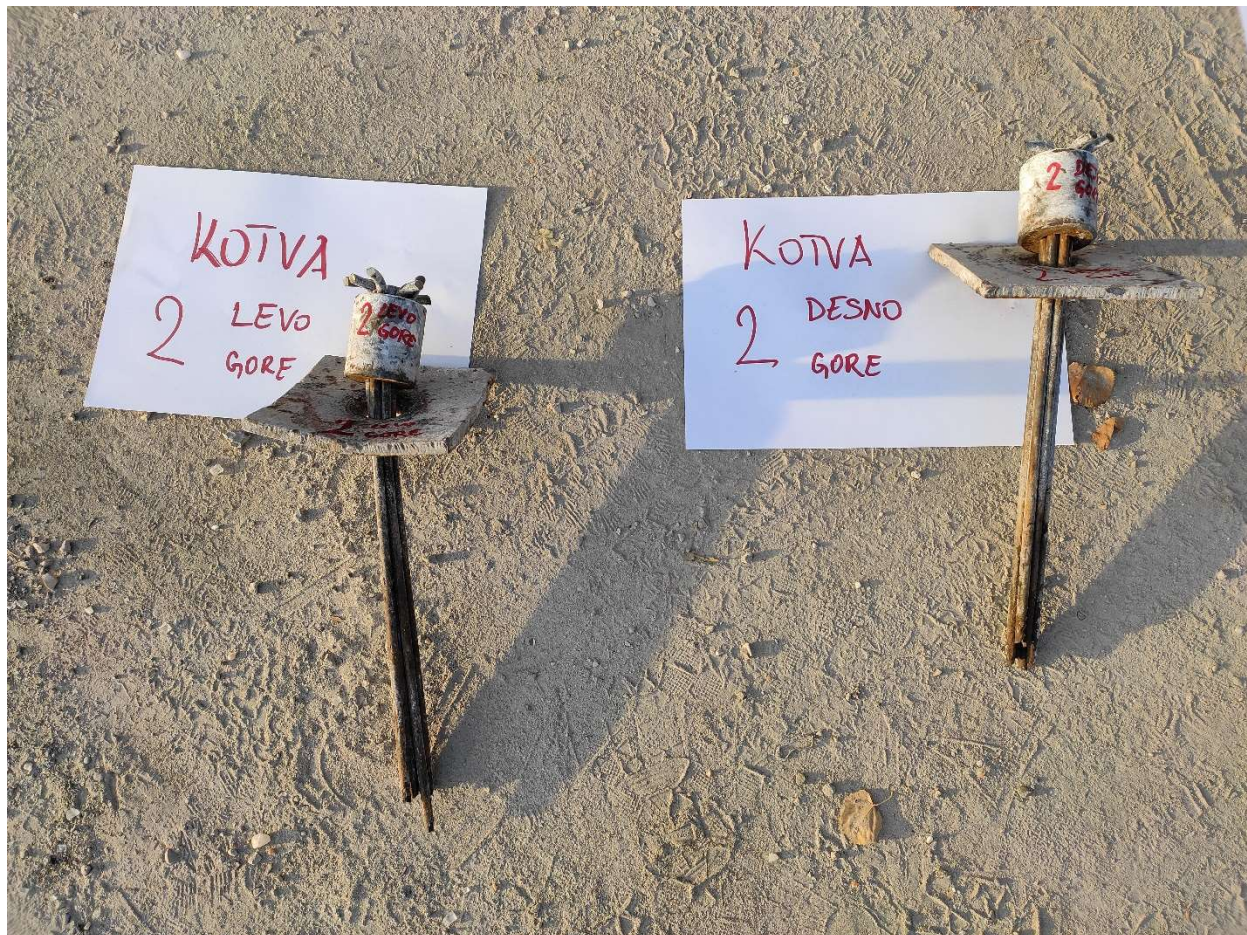
Након вађења котви уочена је делимична корозија подложних плоча испод чаура. Уочена је и корозија жица за преднапрезање, која је значајно израженија испод подложних плоча у односу на део жица са горње стране котве. Такође је утврђено да су горње котве постављене хоризонтално, односно под углом у односу на пружање затеге.

Фотографија 2.18. Котве 2-лево и 2-десно извађене из кровне конструкције – оса 2  
(8.11.2024.)

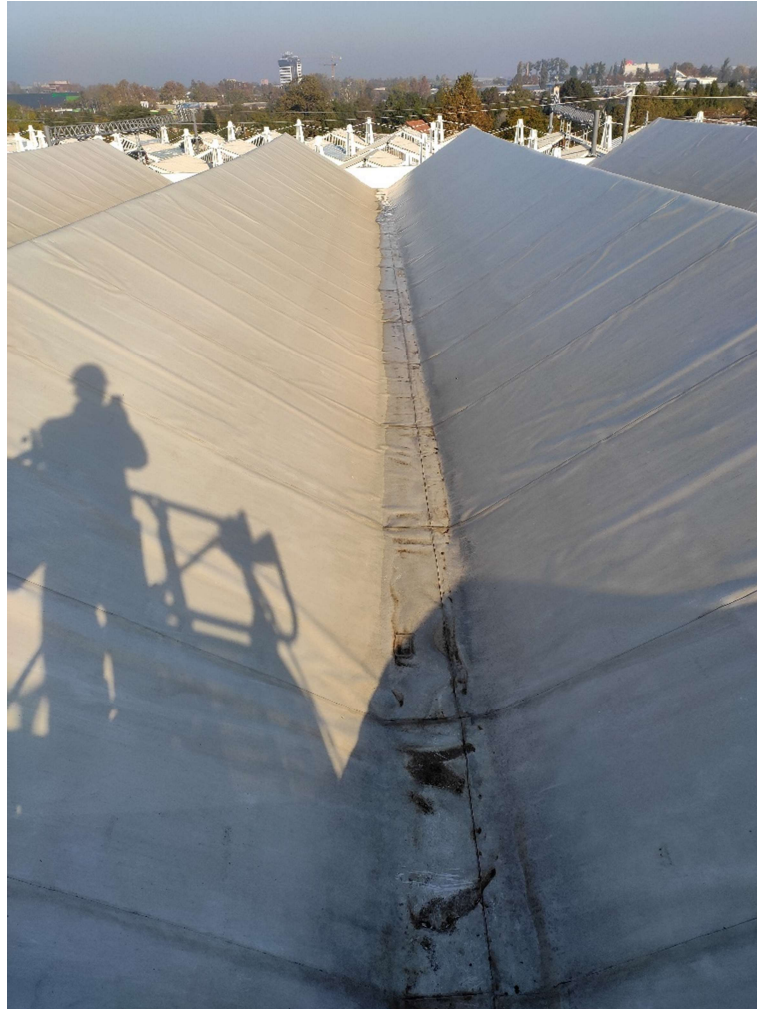
Визуелним прегледом горње површине кровне конструкције у зони сидрења затега у оси 7 уочено је задржавање воде у већем делу дуж увале крова. Преклоп нове хидроизолације урађен је на најнижој коти кровне конструкције – у ували.

Фотографија 2.19. Горња површина кровне конструкције у оси 7 (2.11.2024.)

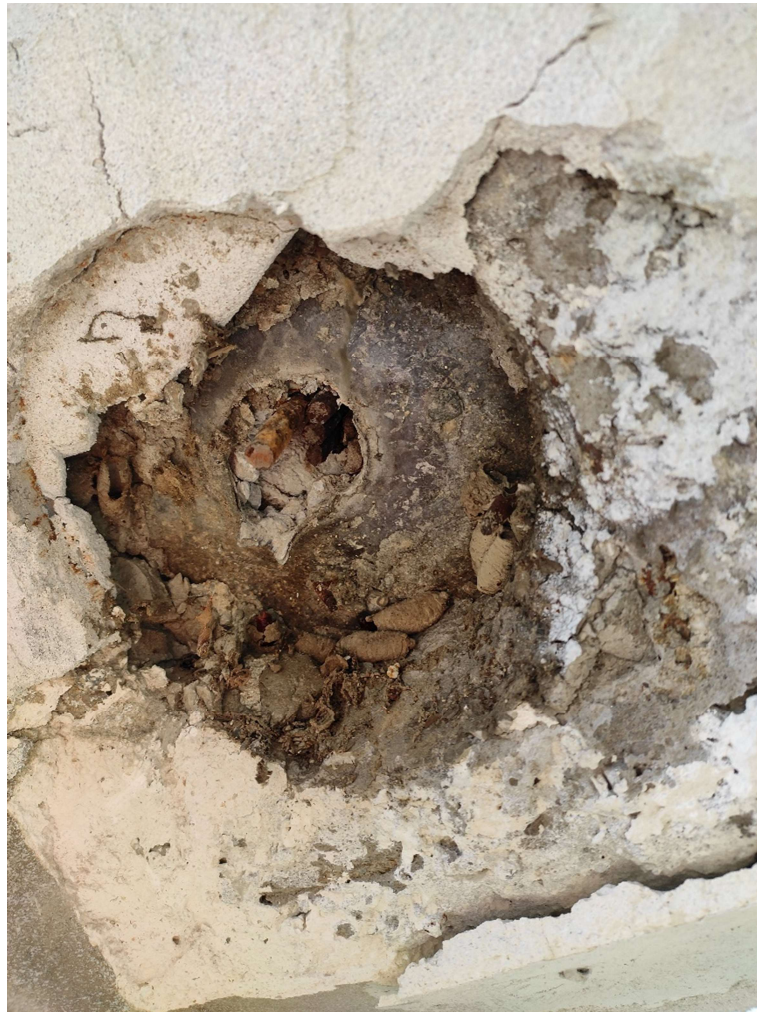
На месту сидрења затега 7-лево и 7-десно примећена је значајна корозија и љуспање убетонираних челичних плоча, које су биле на месту контакта затега и бетона кровне конструкције. Такође, у непосредној околини места сидрења, запажено је одваљивање/отпадање завршног слоја/малтера са кровне конструкције, појава буђи, као и осушене чауре инсеката.

Фотографија 2.21. Место сидрења затега 7-лево – оса 7 (2.11.2024.)

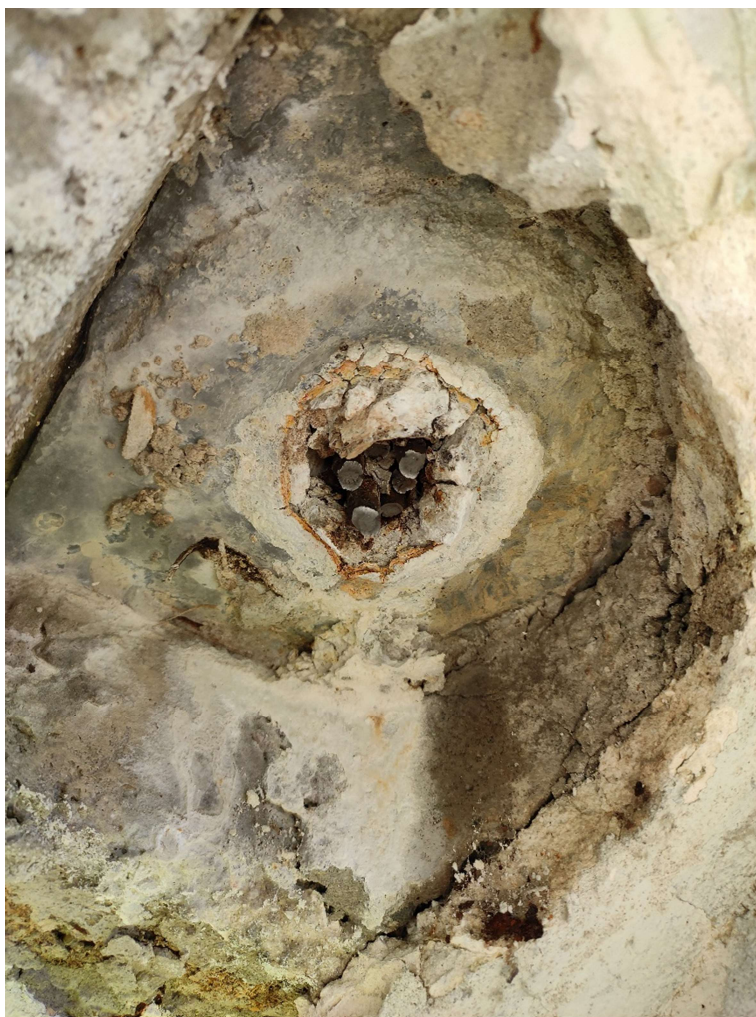
Фотографија 2.22. Место сидрења затеге 7-десно – оса 7 (2.11.2024.)

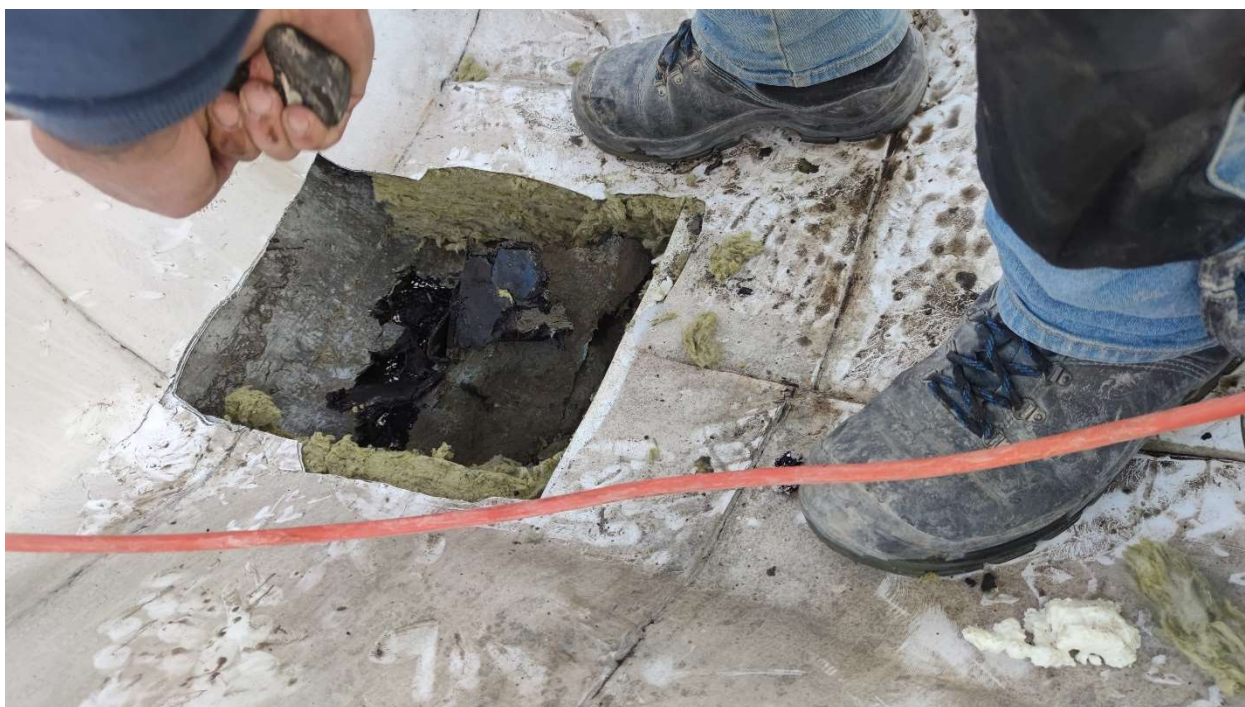
Пре почетка радова на вађењу убетонираних котви, вода задржана у ували крова у зони котви је уклоњена. Ова вода је продирала у слојеве крова испод хидроизолације. Након сечења и скидања горњег слоја хидроизолације, примећено је да је термоизолација била влажна. Осим термоизолације, влажан је био и слој доњег слоја битуменске хидроизолације, као и горња површина бетона. Врхови котви су примећени након штемања/уклањања слоја бетона од око 5-7 cm. Жице за преднапрезање су са горње стране биле повијене у хоризонтални положај – у бетонску кровну конструкцију. Ради лакшег штемања бетона у околној зони котви и на крају вађења котви, повијени крајеви жица су пресечени брусилицом.

Фотографија 2.23. Горња површина кровне конструкције у зони сидрења затега – оса 7, приликом уклањања хидро и термоизолације (2.11.2024.)

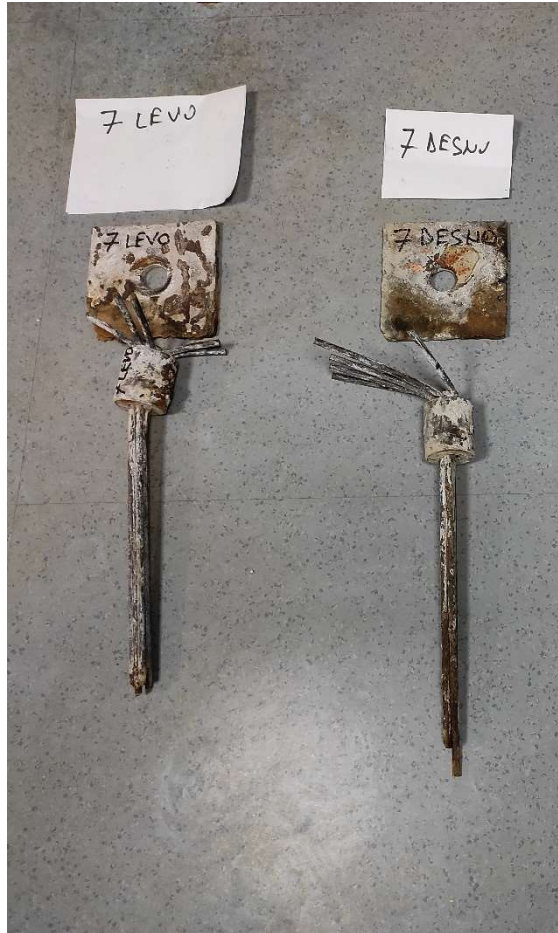
Након вађења котви уочена је делимична корозија подложних плоча испод чаура. Уочена је и корозија жица за преднапрезање, која је значајно израженија испод подложних плоча у односу на део жица са горње стране котве. Такође је видљиво и искривљење жица за преднапрезање које почиње у зони непосредно испод подложних плочица према доле.

Фотографија 2.25. Котве 7-лево и 7-десно извађене из кровне конструкције – оса 7  
(2.11.2024.)

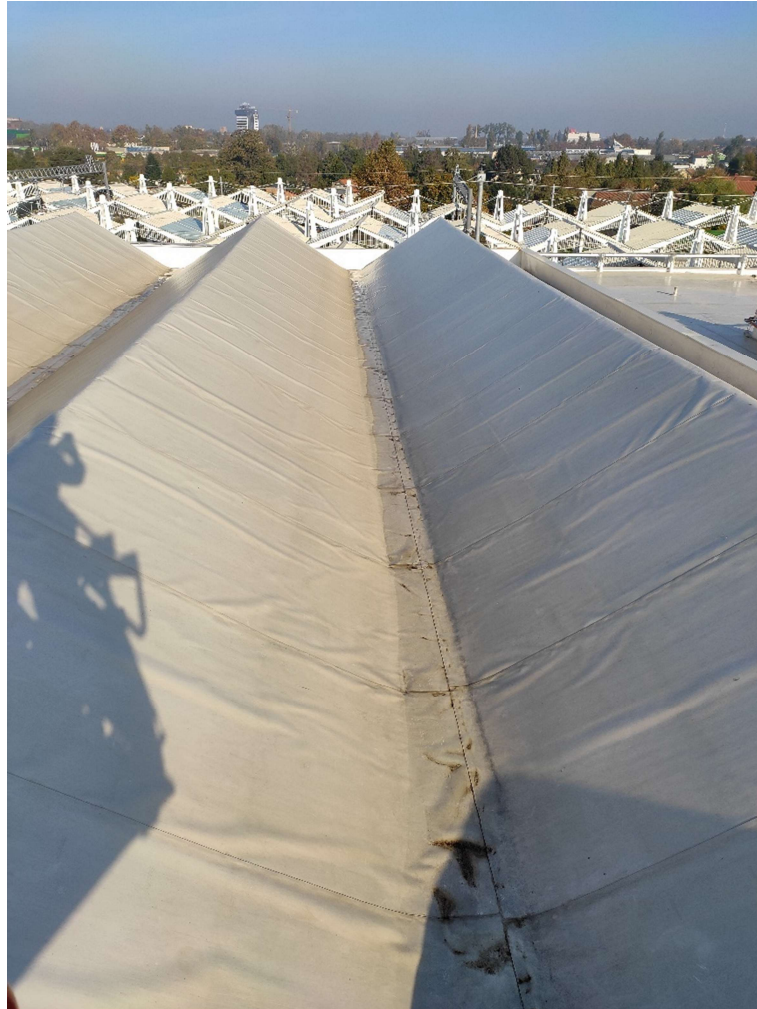
Визуелним прегледом горње површине кровне конструкције у зони сидрења затега у оси 8 уочено је задржавање воде у већем делу дуж увале крова. Преклоп нове хидроизолације урађен је на најнижој коти кровне конструкције – у ували.

Фотографија 2.26. Горња површина кровне конструкције у оси 8 (2.11.2024.)

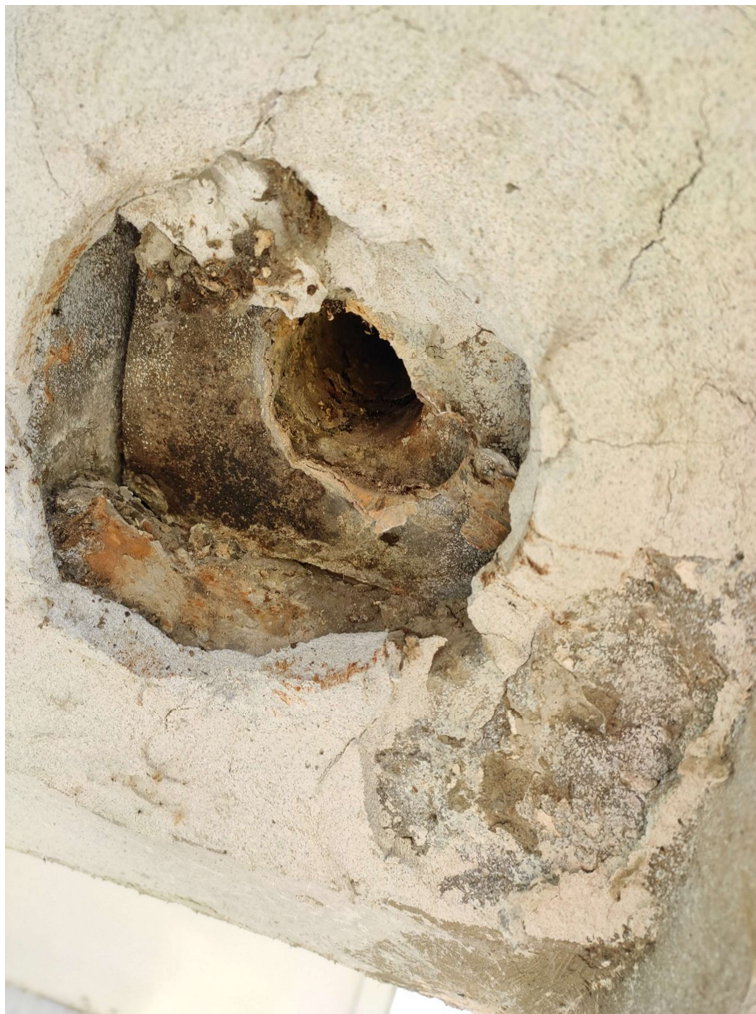
На месту сидрења затеге 8-лево примећена је значајна корозија и љуспање убетонираних челичних плоча, које су биле на месту контакта затеге и бетона кровне конструкције. За разлику од већине затега, у непосредној околини места сидрења је изостало одваљивање/отпадање завршног слоја/малтера са кровне конструкције. Видљиве су само пукотине завршног слоја/малтера.

Фотографија 2.28. Место сидрења затеге 8-лево – оса 8 (2.11.2024.)

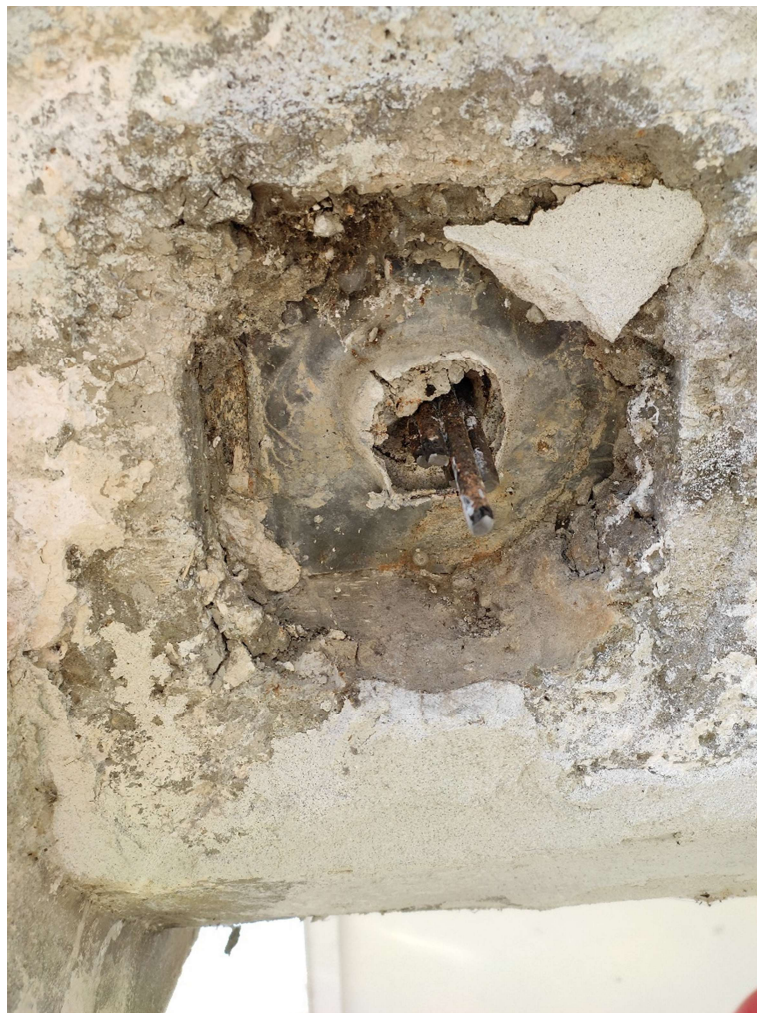
На месту сидрења затеге 8-десно примећена је значајна корозија и љуспање убетонираних челичних плоча, које су биле на месту контакта затеге и бетона кровне конструкције. Такође, у непосредној околини места сидрења, запажено је одваљивање/отпадање завршног слоја/малтера са кровне конструкције и појава буђи.

Фотографија 2.29. Место сидрења затеге 8-десно – оса 8 (2.11.2024.)

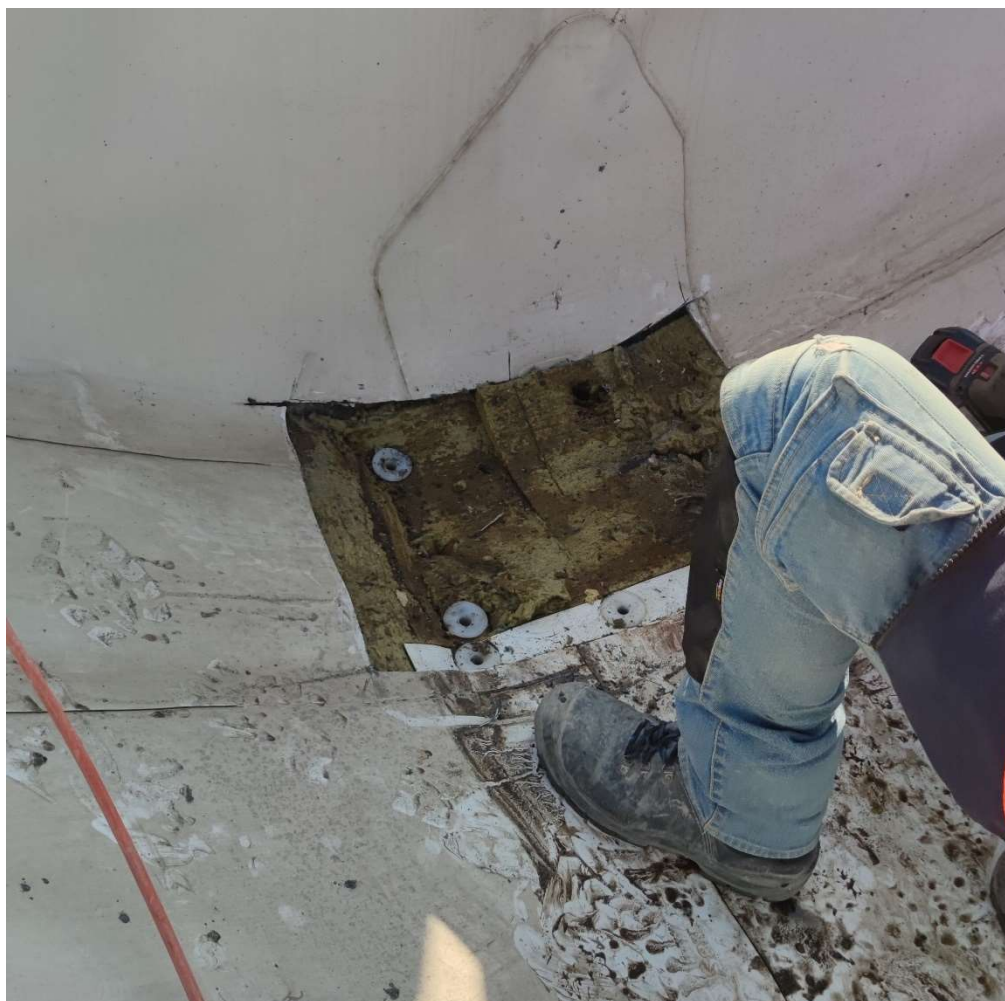
Пре почетка радова на вађењу убетонираних котви, вода задржана у ували крова у зони котви је уклоњена. Након сечења и скидања горњег слоја хидроизолације, примећено је да је термоизолација била влажна. Осим термоизолације, влажан је био и слој доњег слоја битуменске хидроизолације, као и горња површина бетона. Врхови котви су примећени након штемања/уклањања слоја бетона од око 5-7 cm. Жице за преднапрезање су са горње стране биле повијене у хоризонтални положај – у бетонску кровну конструкцију. Ради лакшег штемања бетона у околној зони котви и на крају вађења котви, повијени крајеви жица су пресечени брусилцом.

Фотографија 2.30. Горња површина кровне конструкције у зони сидрења затега – оса 8, приликом уклањања првог слоја хидроизолације (2.11.2024.)

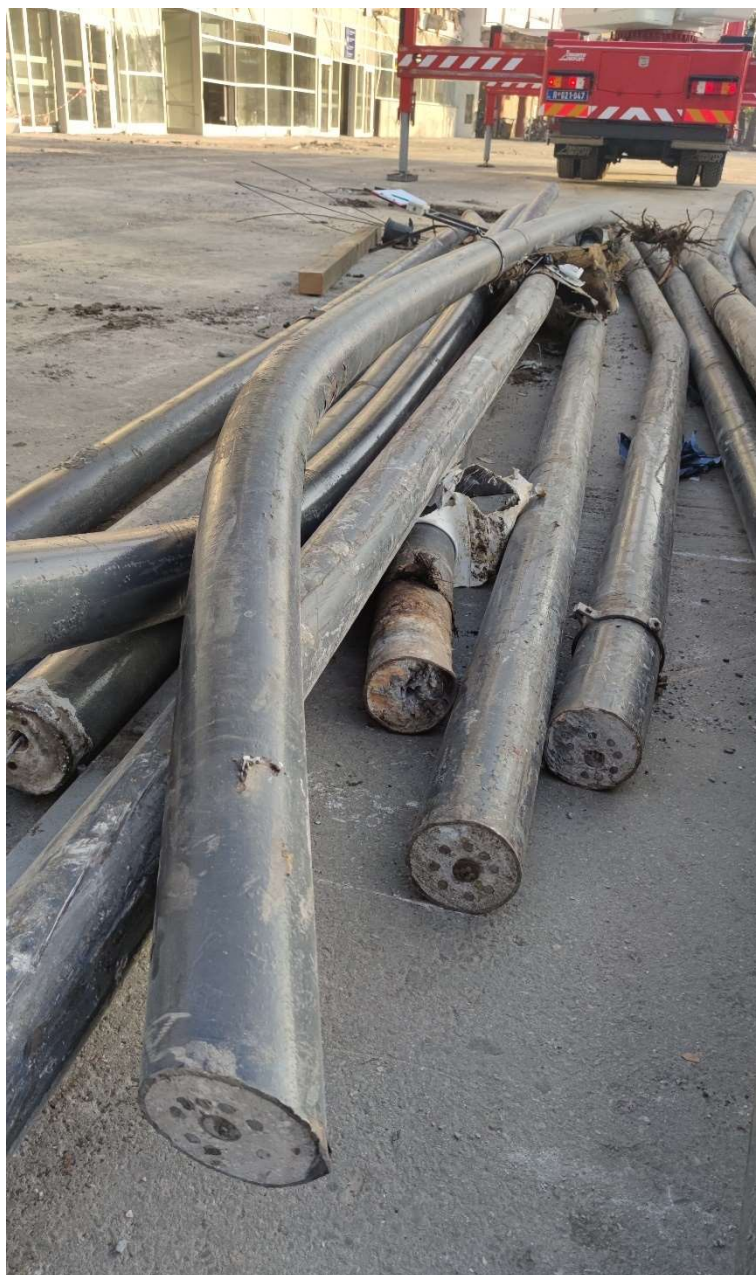
У тренутку увиђаја, затеге су биле на земљи и могле су да буду детаљно прегледане, Фотографија 2.34. За уочено одступање осе елемента од праве линије је констатовано да је последица деформација које су настале након пада надстрешнице. У зонама затеге које су биле ван крајева затеге је идентификовано добро стање материјала од којих је затега израђена - бетон, арматура и жице су били без видљивих оштећења и трагова корозије. У зонама које су у близини крајева затега била је видљива промена боје заштитних челичних цеви и бетона услед корозије.

Фотографија 2.34. Затеге (2.11.2024.)

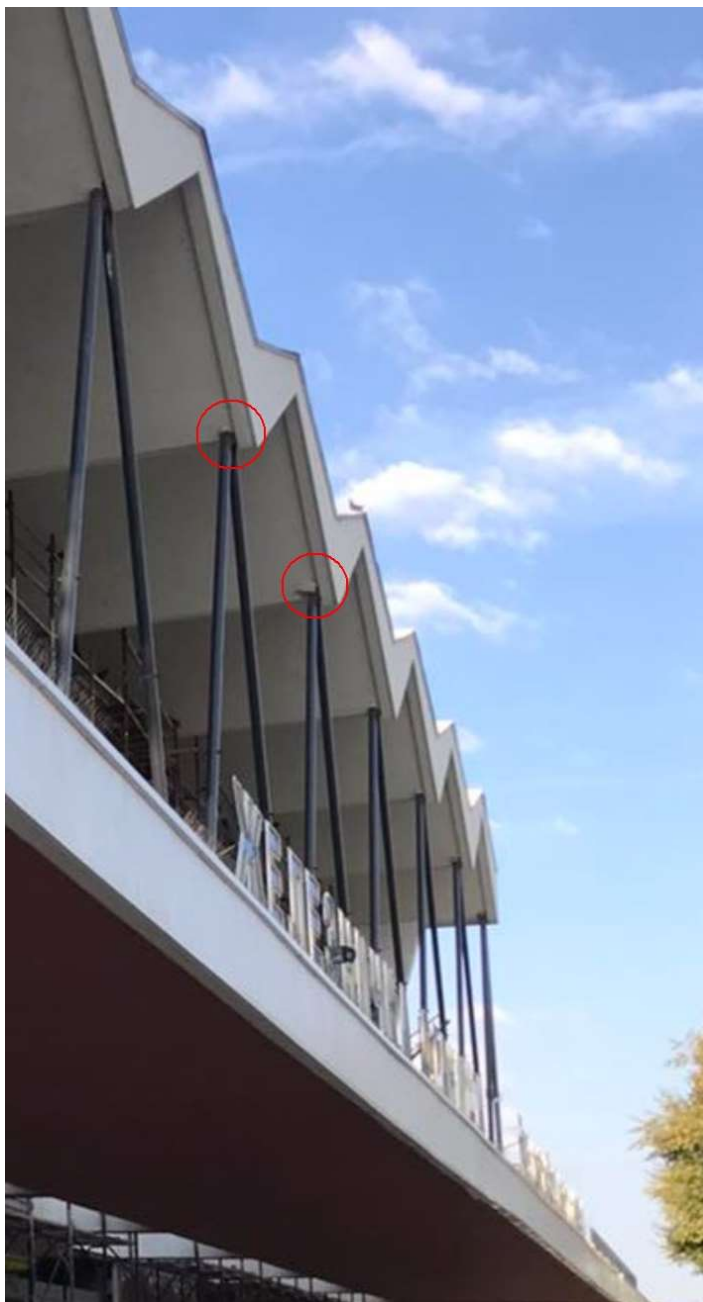
Фотографија 2.53. Оштећење облоге споја затеге и кровног носача, у току извођења радова

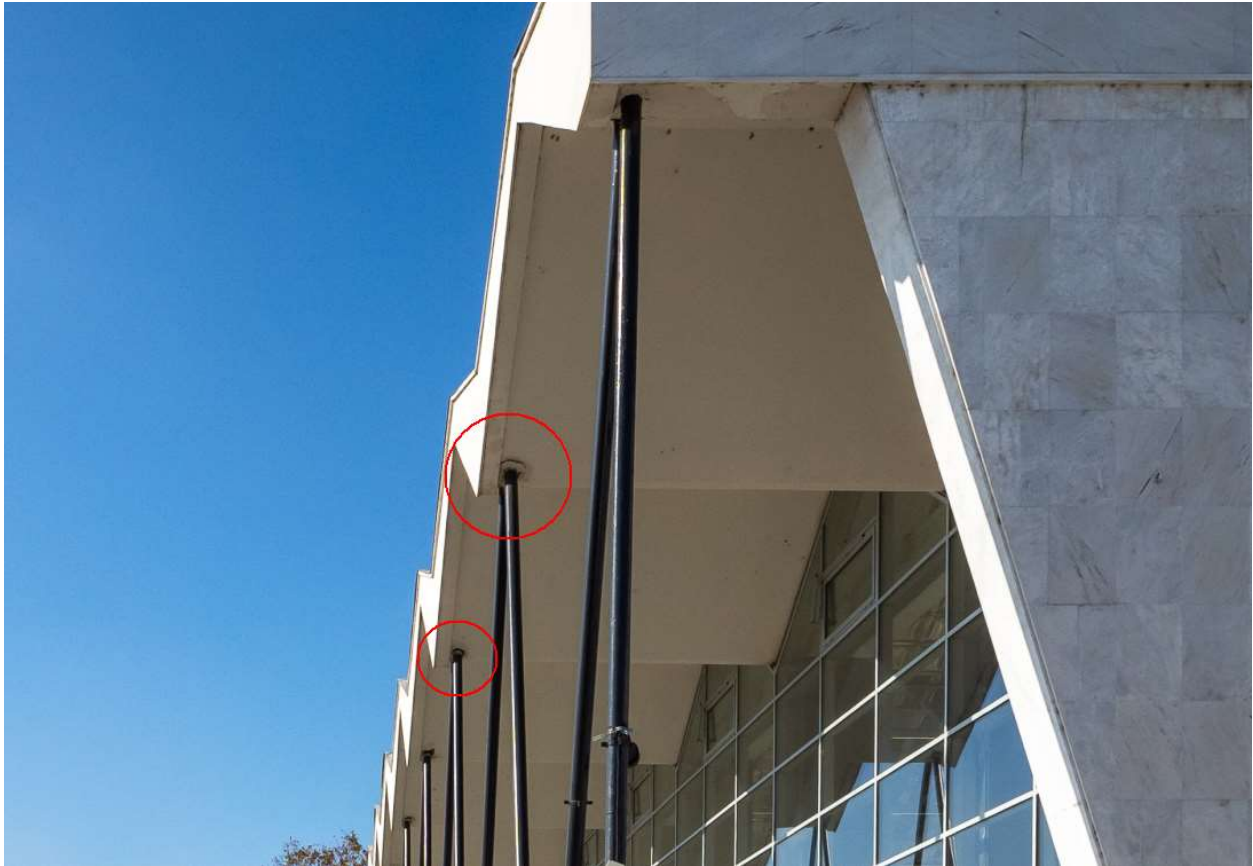
Фотографија 2.54. Оштећење облоге споја затега и кровног носача, дан пре рушења надстрешнице (Извор ЦИП а.д. 31. 10. 2024.)
