ИЗВЕШТАЈ СТРУЧНОГ НАДЗОРА О ПРЕГЛЕДУ ПРОЈЕКТНЕ ДОКУМЕНТАЦИЈЕ

1/1.1 ПРОЈЕКАТ АРХИТЕКТУРЕ РЕКОНСТРУКЦИЈЕ, ДОГРАДЊЕ И АДАПТАЦИЈЕ СТАНИЧНЕ ЗГРАДЕ У ЖЕЛЕЗНИЧКОЈ СТАНИЦИ НОВИ САД

Објекат: Пруга Београд - Суботица државна граница (Келебија), ДЕОНИЦА ПРУГЕ НОВИ САД - СУБОТИЦА - ДРЖАВНА ГРАНИЦА (КЕЛЕБИЈА), у Новом Саду, Кисачу, Степановићеву, Змајеву, Врбасу, Ловћенцу, Малом Иђошу, Бачкој Тополи, Жеднику, Наумовићеву и Суботици, К.О. Нови Сад I, К.О. Нови Сад IV, К.О. Кисач, К.О. Руменка, К.О. Степановићево, К.О. Ченеј, К.О. Бачко Добро Поље, К.О. Врбас, К.О. Врбас - град, К.О. Змајево, К.О. Куцура, К.О. Ловћенац, К.О. Мали Иђош, К.О. Фекетић, К.О. Бачка Топола, К.О. Бачка Топола - Град, К.О. Мали Београд, К.О. Биково, К.О. Доњи Град, К.О. Жедник, К.О. Нови Град, К.О. Палић, К.О. Стари Град, на катастарским парцелама према списку приложеном у Главној свесци

Врста техничке документације: Пројекат за извођење - **Верзија 4**

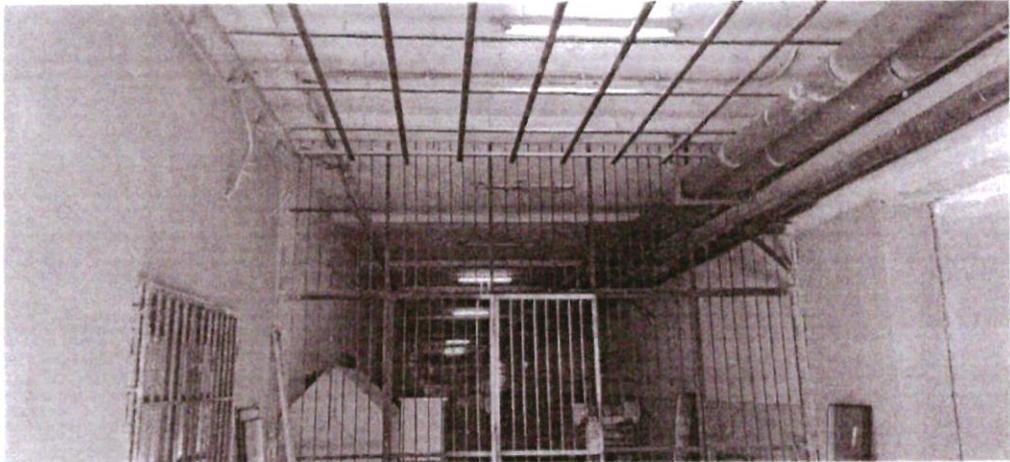
42. Из пројекта није јасно да ли је испоштован захтев из Новог пројектног задатка, којим се налаже да се на улазу у пртљажни потходник прикрију постојеће инсталације испод пројектоване висине плафона. У Верзији 3 пројекта делује да је на овом месту остала иста висина спуштеног плафона која је била и у претходним верзијама пројекта.

Одговор пројектанта: Траса топловода није била предмет пројекта ЦИП-а и њу је провукла надлежна Топлана испод спуштеног плафона који је дат у ПЗИ-ју. Увидом у стање ствари на лицу места, установљено је да нема места за спуштени плафон, без обзира што је то тражено Новим пројектним задатком јер би се тиме угрозила минимална чиста висина (275cm) која је неопходна за пролаз возила кроз потходник.

Одговор стручног надзора В4: Потребно је још једном сагледати стање на градилишту и предвидети скривање инсталација формирањем каскаде у плафону или евентуално постављањем маски, где је то могуће, а у складу са минималним потребним димензијама за пролазак потребних возила.
