Број: 01-2907/1

Датум: 20.11.2024.

# НАЛАЗ И МИШЉЕЊЕ ВЕШТАКА

Извод из наредбе за грађевинско вештачење од стране Вишег јавног тужилаштва у Новом Саду, број КТР.1488/24 од 1.11.2024. године (цитура се део наредбе):

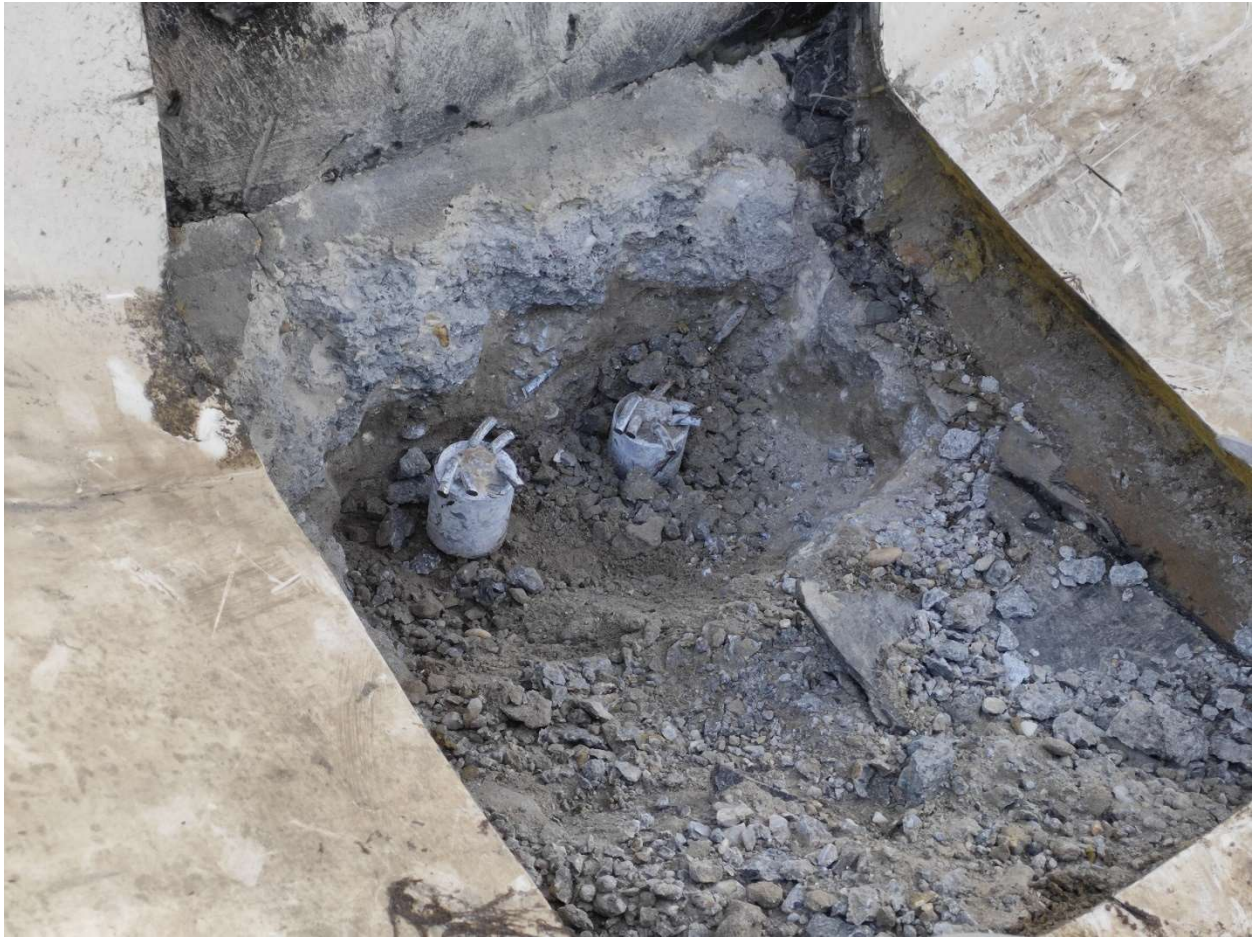
Фотографија 2.16. Горња површина кровне конструкције у зони сидрења затега – оса 2, током вађења котви (8.11.2024.)

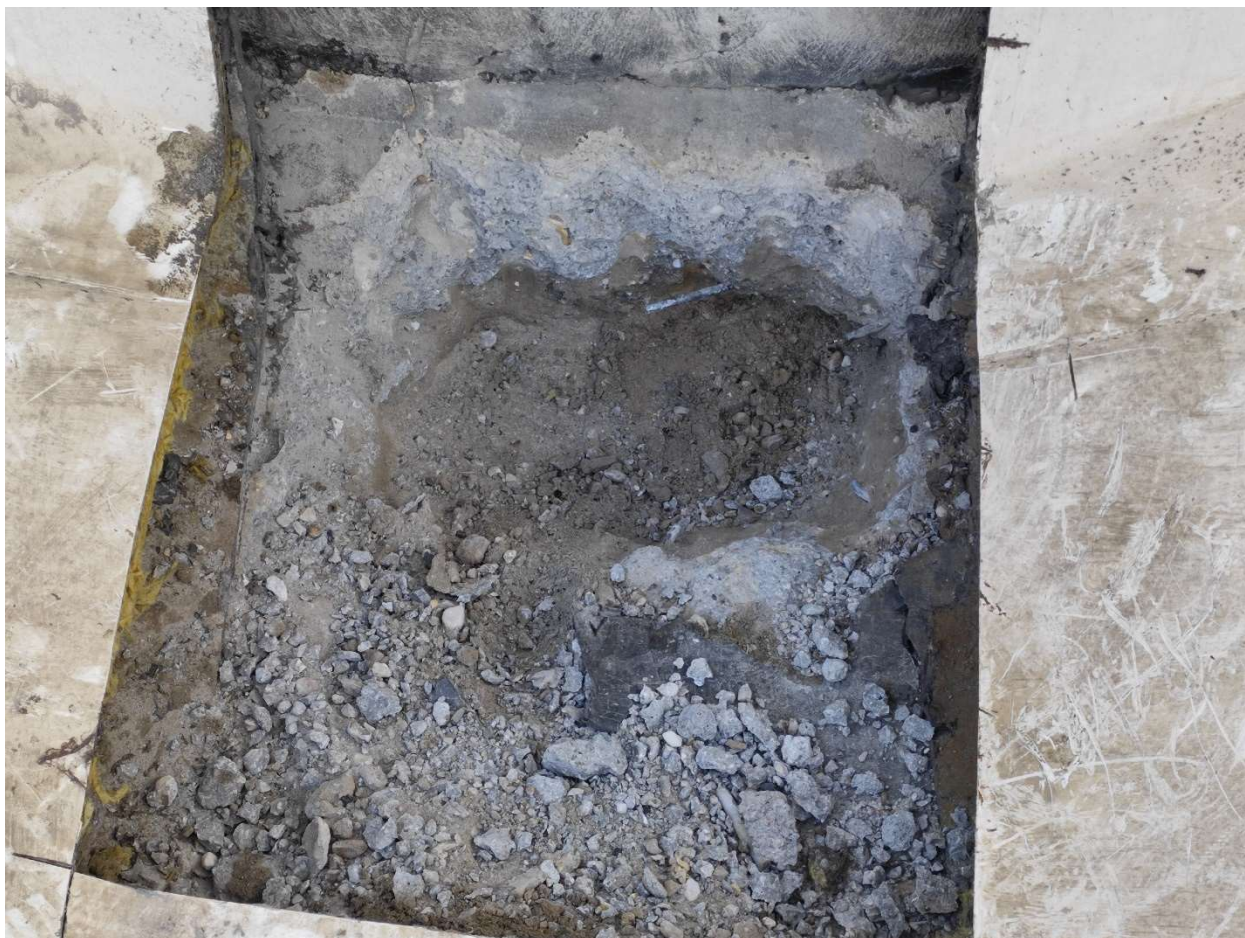
Фотографија 2.17. Горња површина кровне конструкције у зони сидрења затега – оса 2, након вађења котви (8.11.2024.)

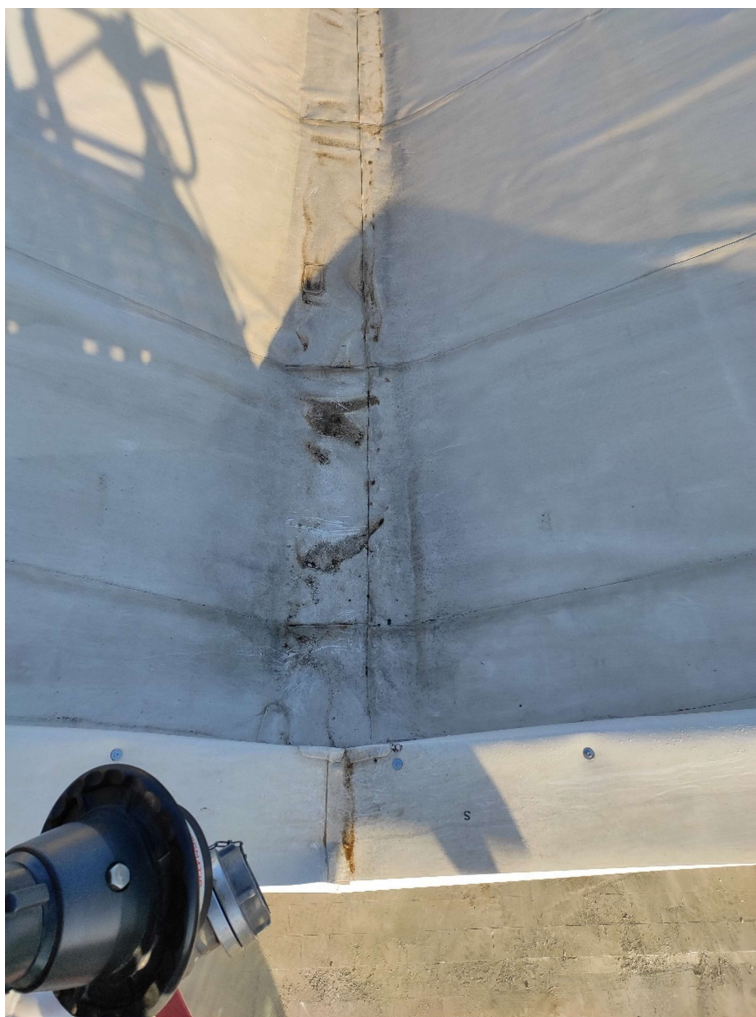
Фотографија 2.20. Горња површина кровне конструкције у зони сидрења затега – оса 7  
(2.11.2024.)

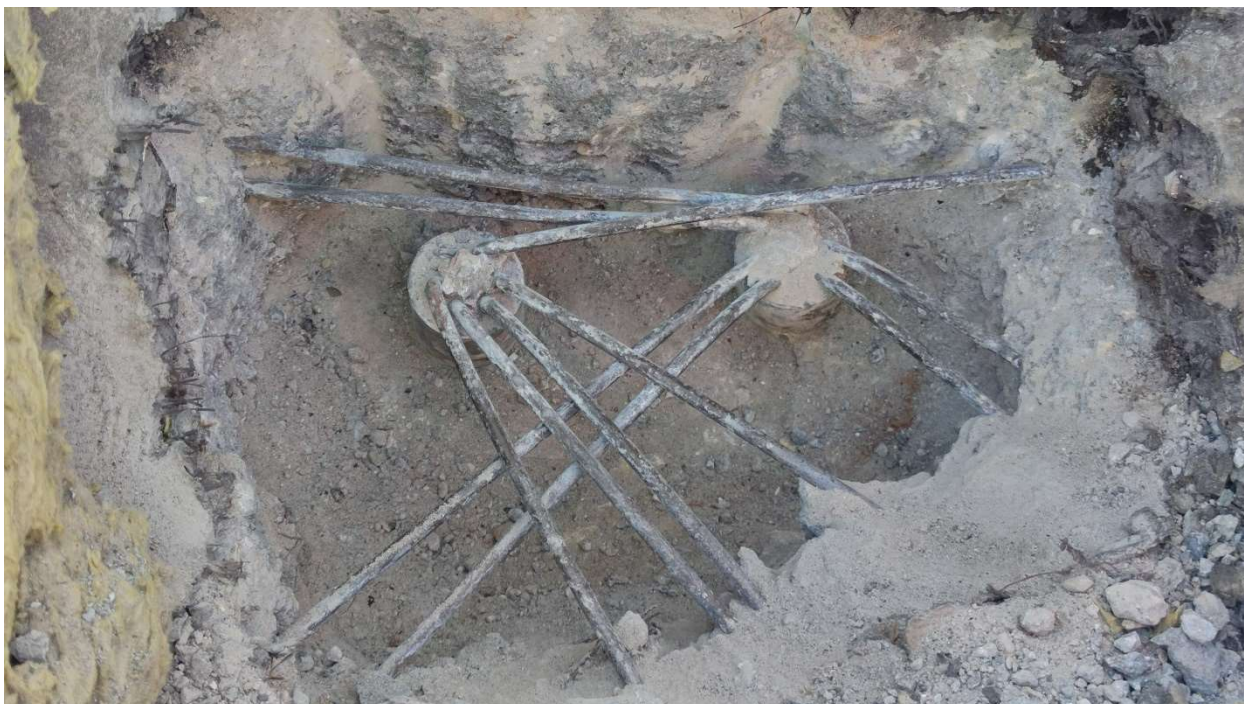
Фотографија 2.24. Горња површина кровне конструкције у зони сидрења затега – оса 7, током вађења котви (2.11.2024.)

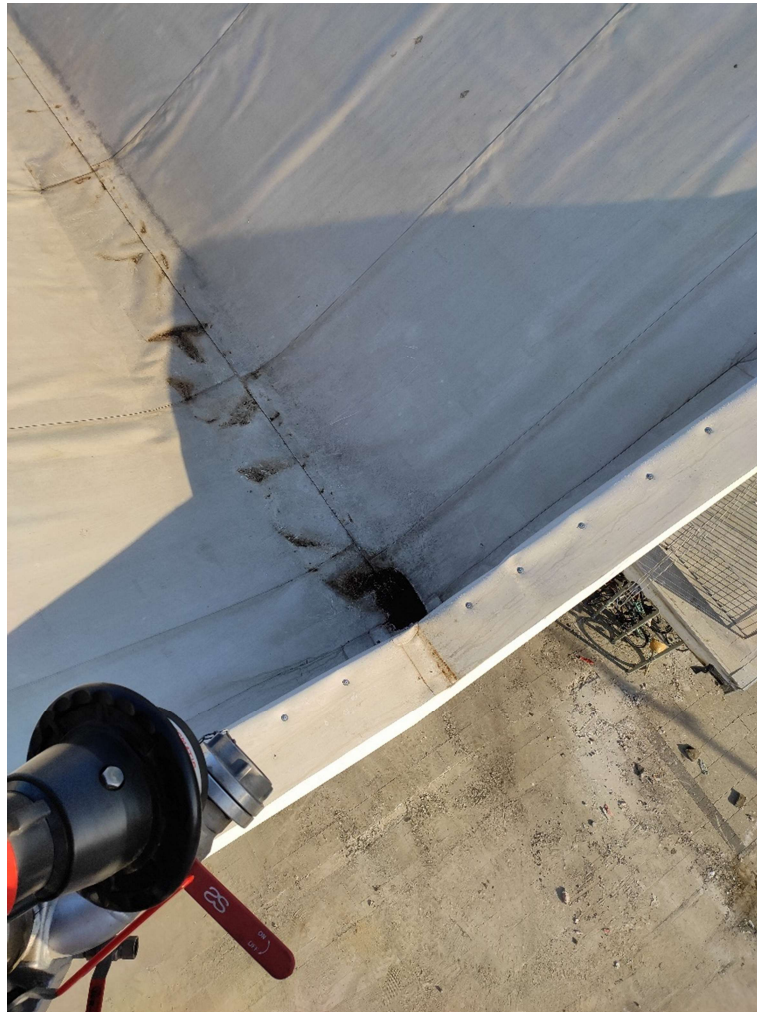
Фотографија 2.27. Горња површина кровне конструкције у зони сидрења затега – оса 8  
(2.11.2024.)

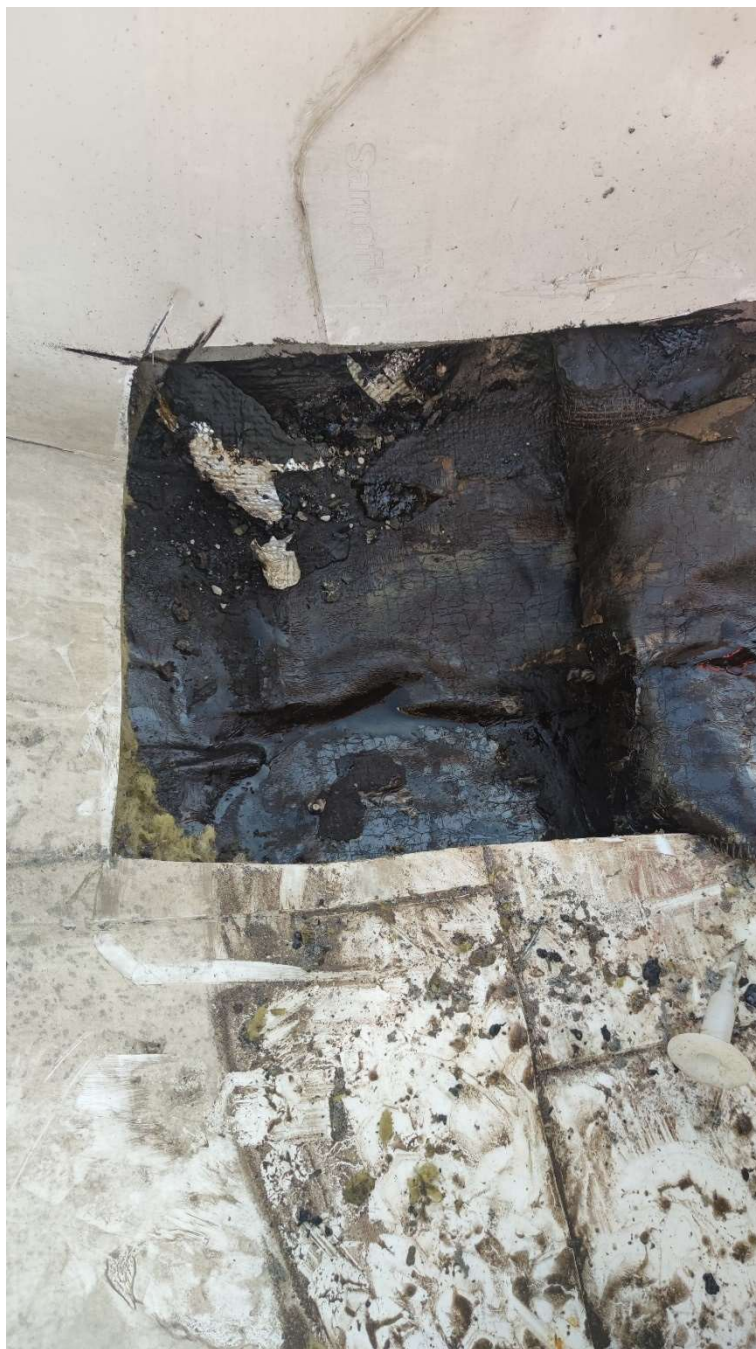
Фотографија 2.31. Горња површина кровне конструкције у зони сидрења затега – оса 8, приликом уклањања слоја термоизолације (2.11.2024.)

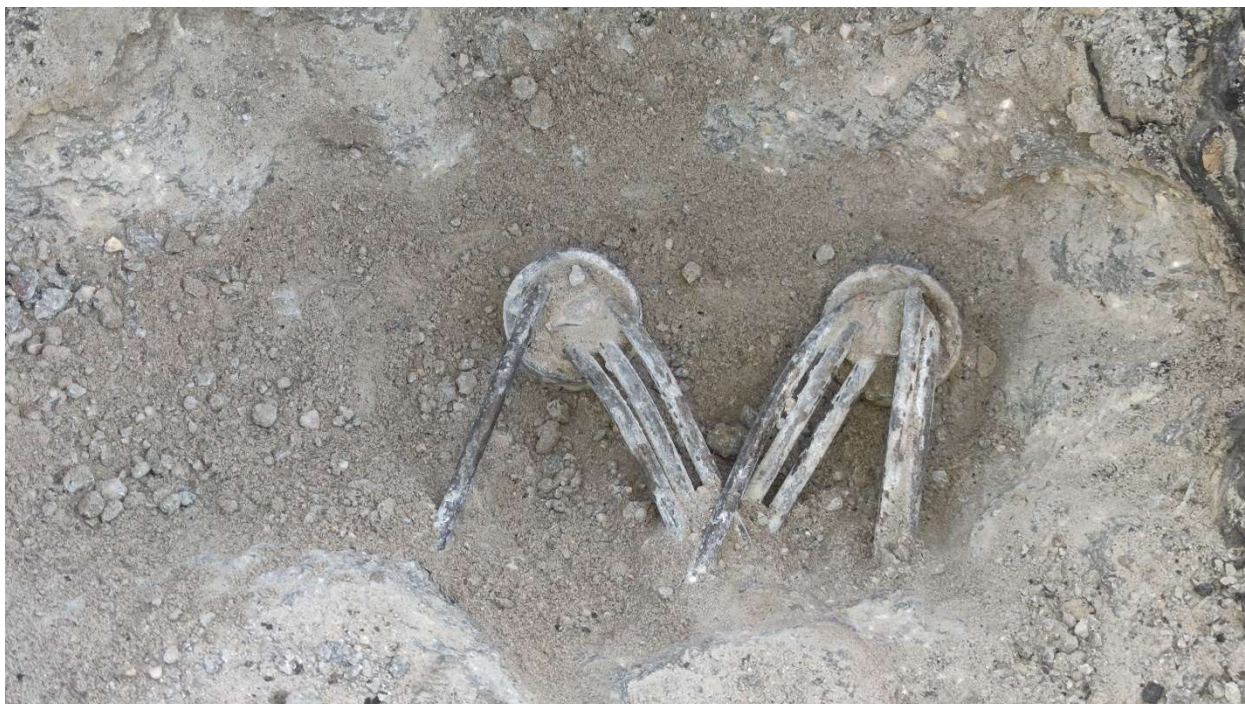
Фотографија 2.32. Горња површина кровне конструкције у зони сидрења затега – оса 8, током вађења котви (2.11.2024.)

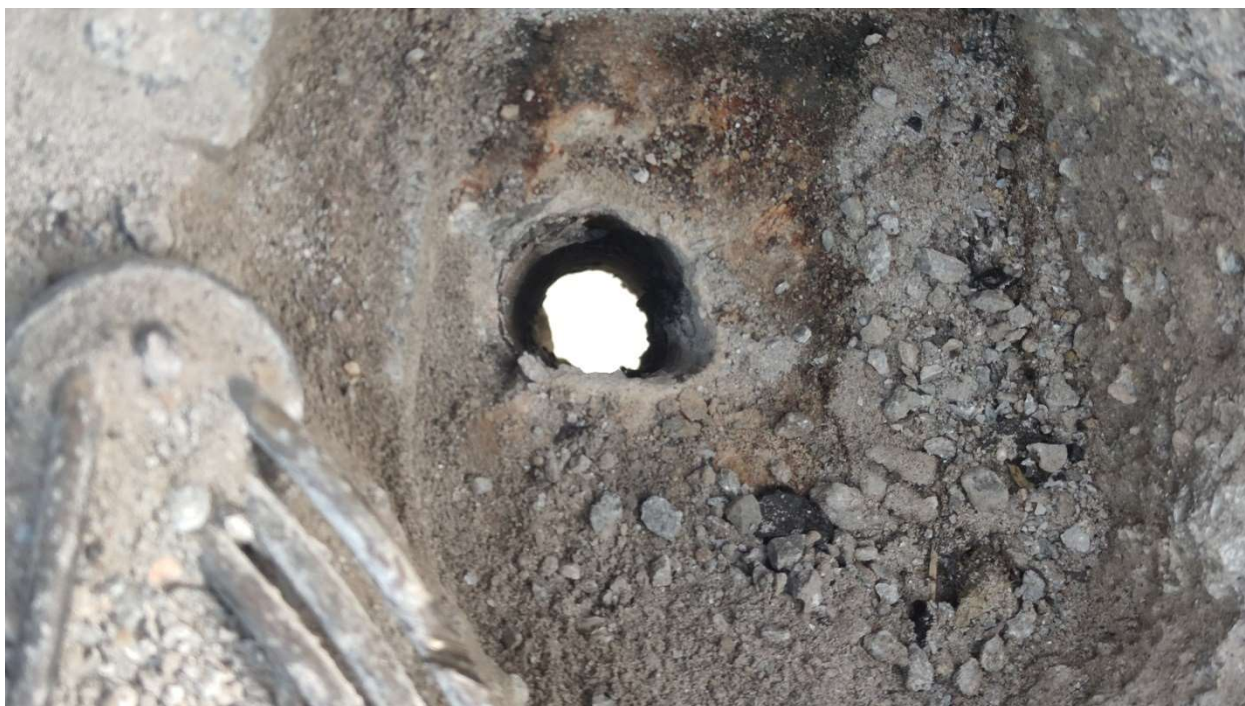
Фотографија 2.33. Горња површина кровне конструкције у зони сидрења затега – оса 8, након вађења котве 8-лево (2.11.2024.)

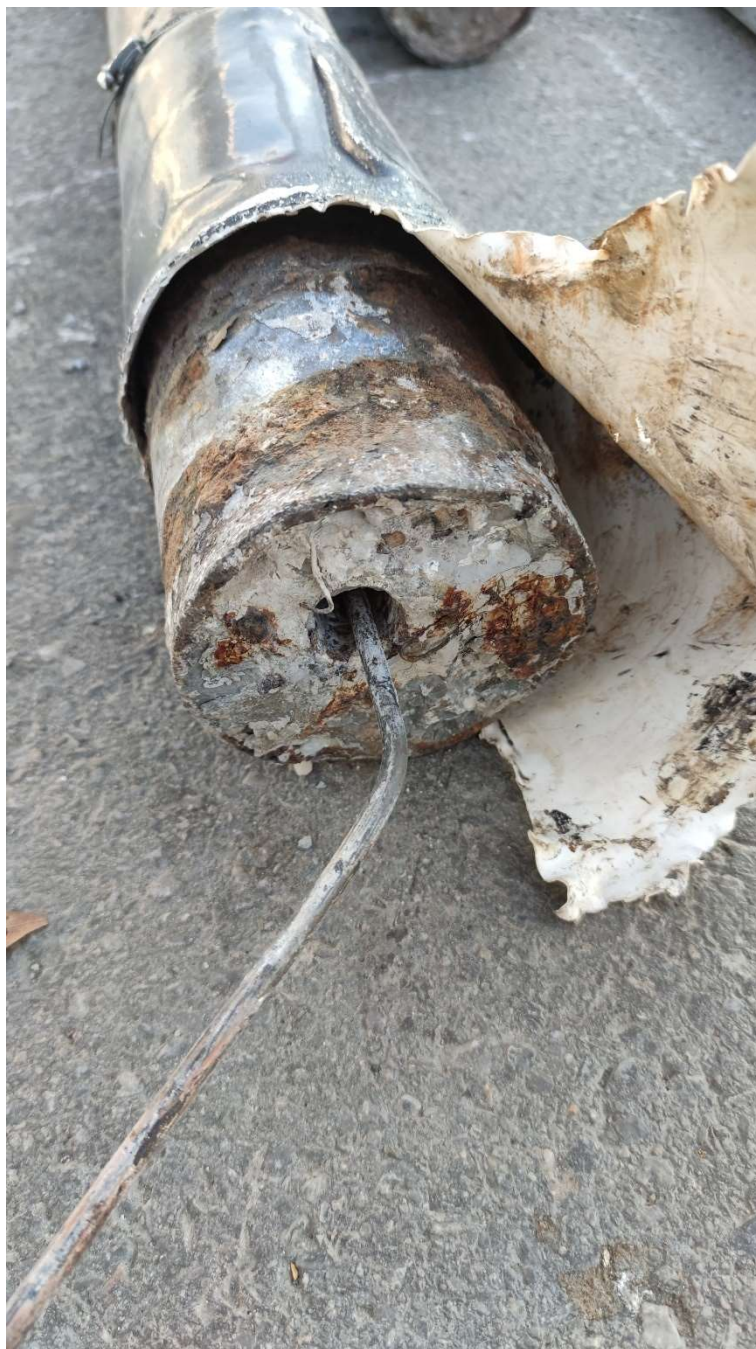
Фотографија 2.35. Крај затеге (2.11.2024.)

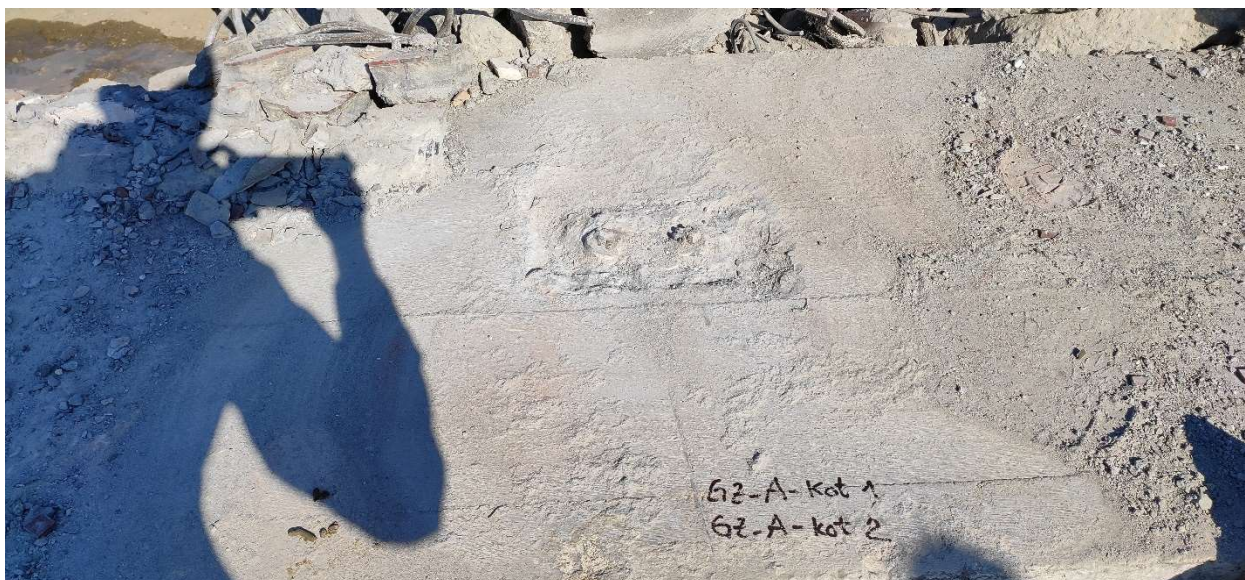
Приликом вађења котви из армиранобетонских греда надстрешнице уочено је да су котве постављене под углом који прати правац затега. Корозија мањег обима је уочена на подложним плочама и чаурама.

Фотографија 2.36. Котве са доње стране армиранобетонске греде надстрешнице – греда А (5.11.2024.)

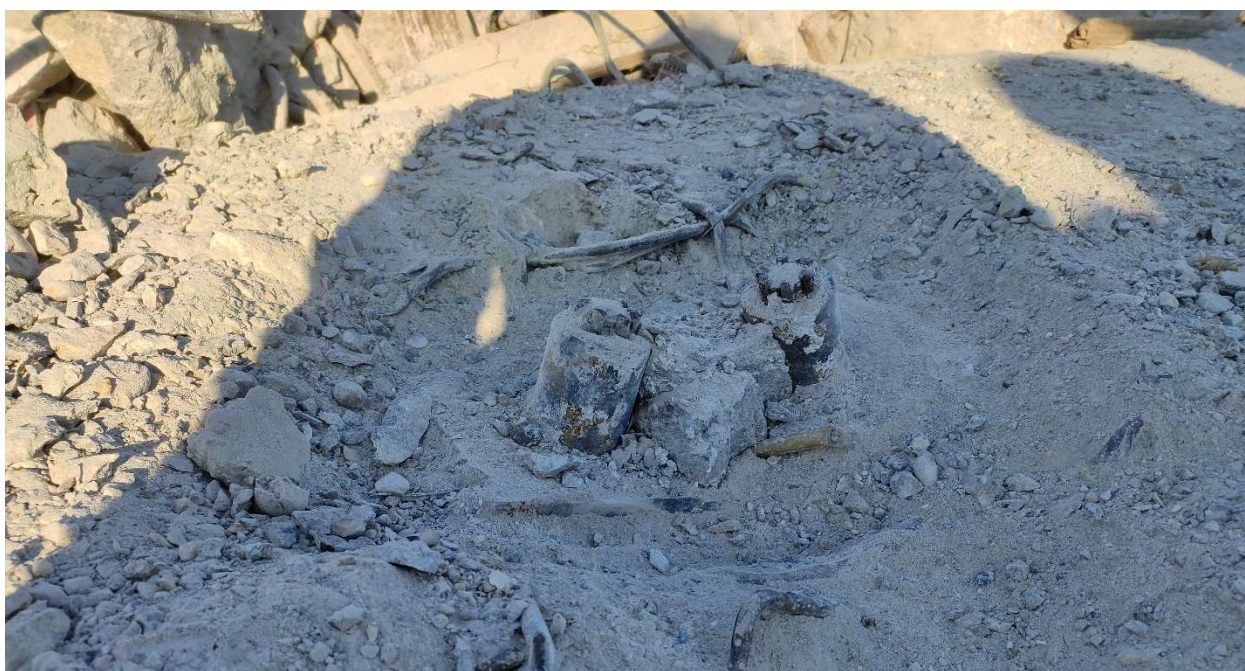
Фотографија 2.37. Котве са доње стране армиранобетонске греде надстрешнице, приликом штемања бетона – греда А (5.11.2024.)

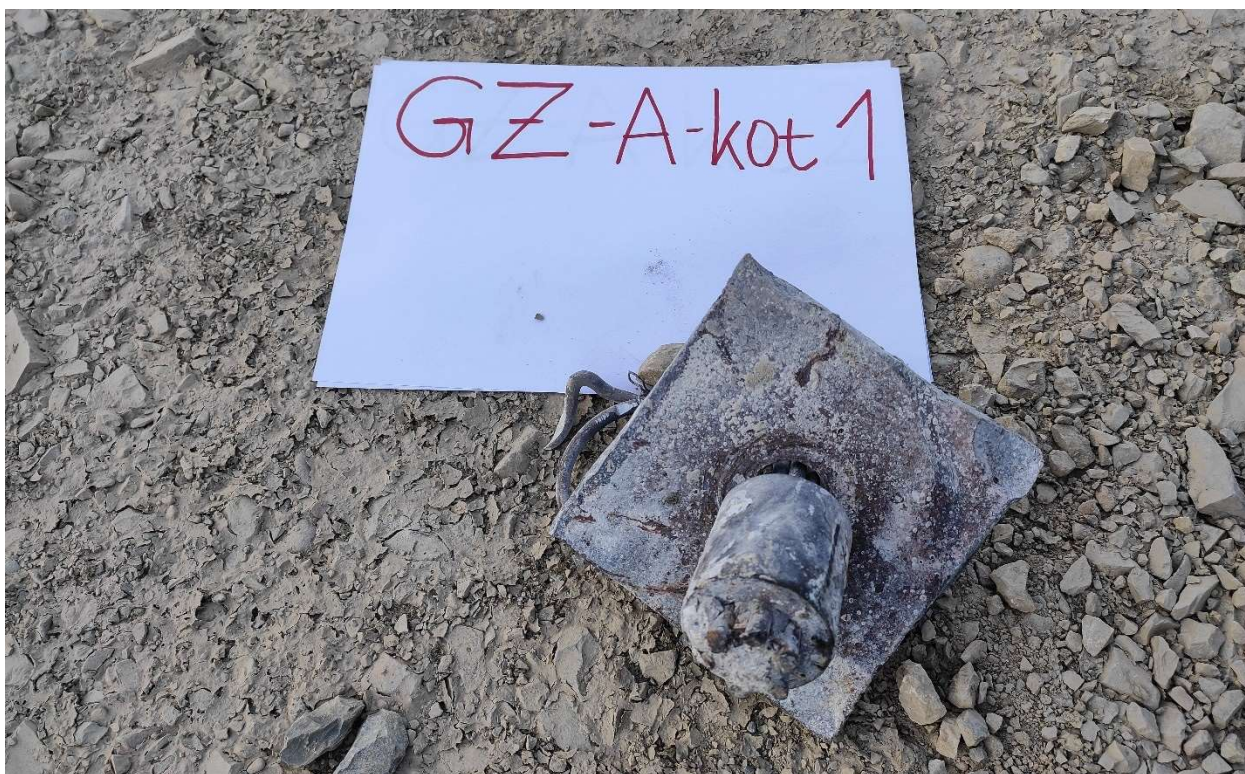
Фотографија 2.38. Котва 1 из армиранобетонске греде А надстрешнице након вађења – поглед на горњу страну котве (5.11.2024.)

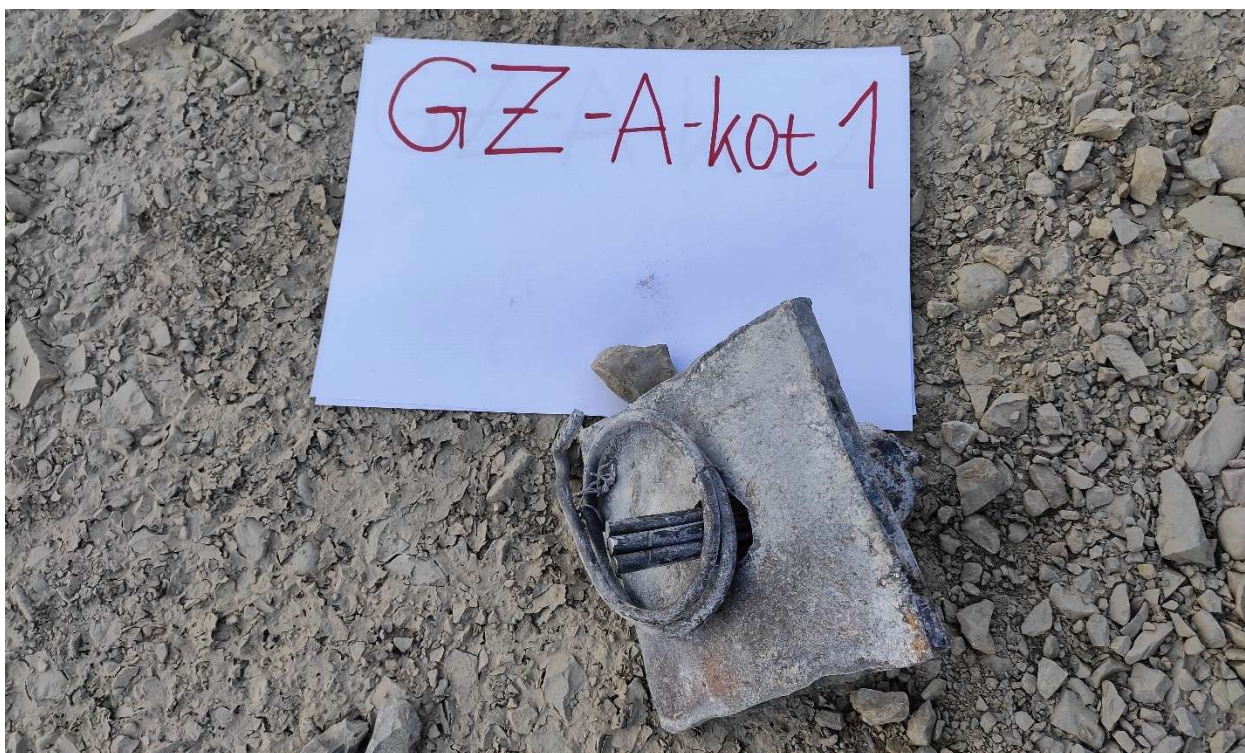
Фотографија 2.39. Котва 1 из армиранобетонске греде А надстрешнице након вађења – поглед на доњу страну котве (5.11.2024.)

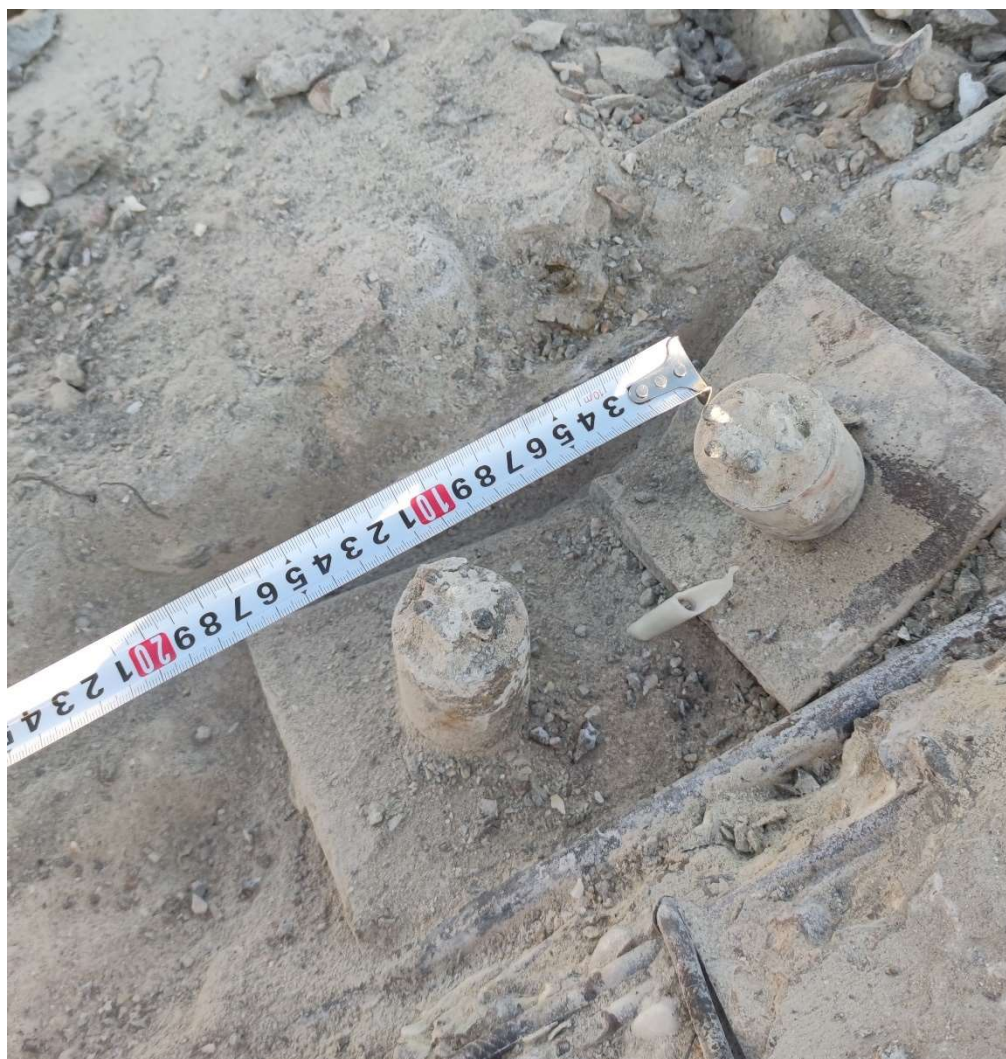
Фотографија 2.40. Котве са доње стране армиранобетонске греде надстрешнице – греда Б  
(5.11.2024.)

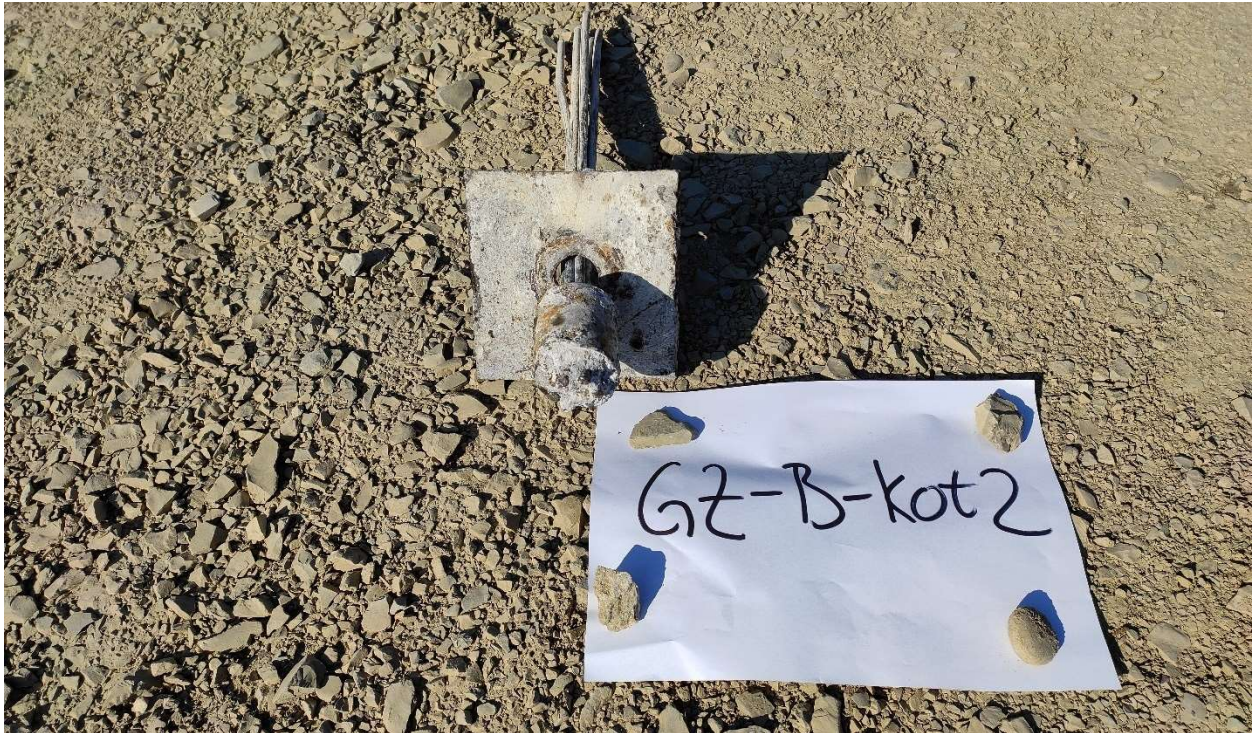
Фотографија 2.41. Котва 2 из армиранобетонске греде Б надстрешнице након вађења  
(5.11.2024.)

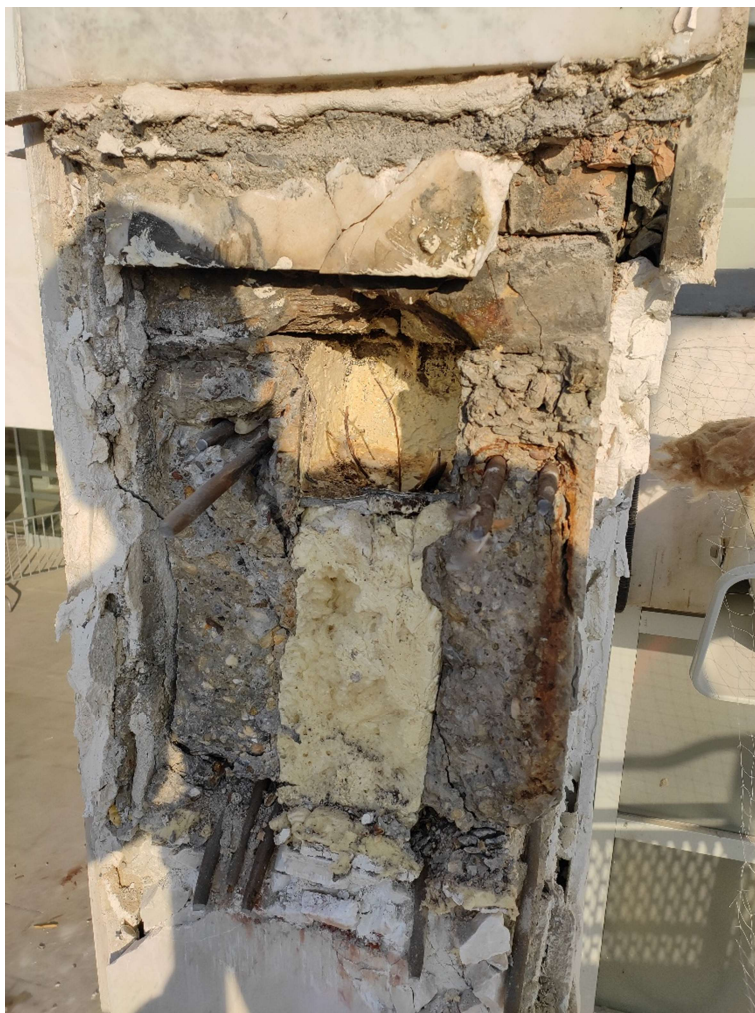
На местима везе попречних греда надстрешнице и зидова у осама 1 и 9, и осталих фасадних стубова уочен је прекид подужних шипки арматуре у горњој зони попречног пресека. Прекид шипки доње зоне попречног пресека на месту лома греде је присутан једино на крајњим гредама, тј. у осама 1 и 9. У случају свих осталих греда, шипке доње зоне попречног пресека су након пада надстрешнице остале фиксирание за ободну фасадну армиранобетонску греду, односно фасадне стубове, при чему је дошло до одвајања шипки арматуре од околног бетона. Све попречне греде су лом доживеле на месту њиховог споја са ободном фасадном гредом, изузев греде у оси 8, која је лом доживела на растојању од око 50 см од фасадне греде. Фасадна облога у околини спојева попречних греда надстрешнице са фасадном гредом се у већини случајева одвојила од фасаде приликом пада надстрешнице.

Фотографија 2.42. Веза попречне греде надстрешнице и зида у оси 1 (2.11.2024.)

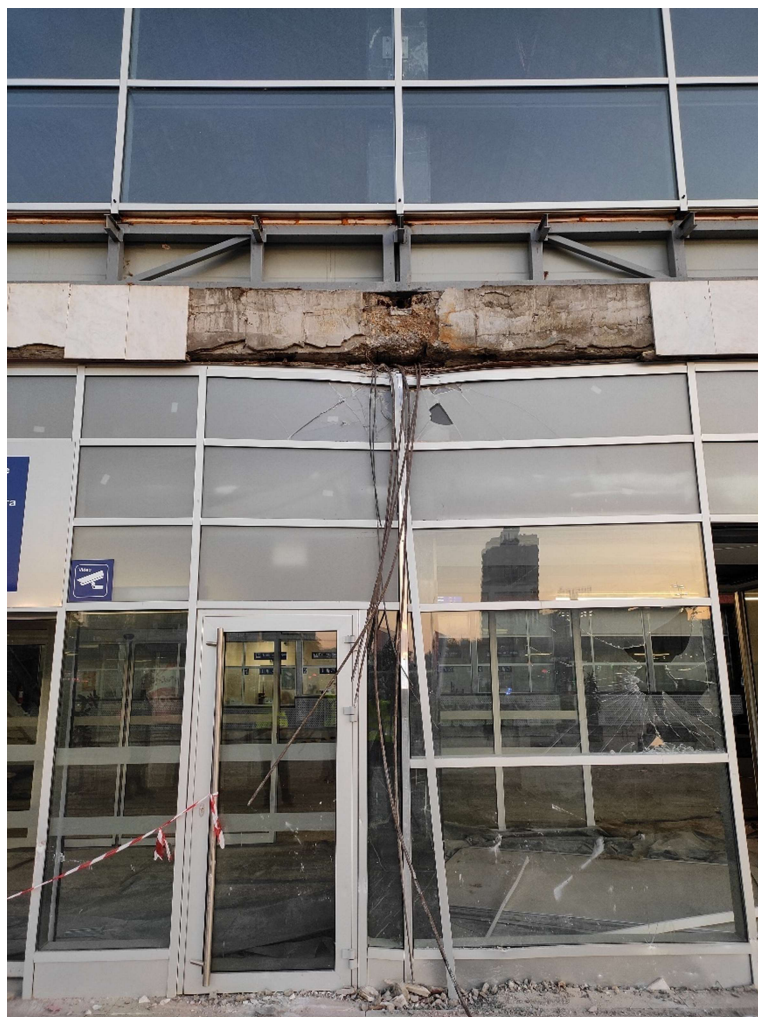
Фотографија 2.43. Веза попречне греде надстрешнице и зида у оси 4 (2.11.2024.)

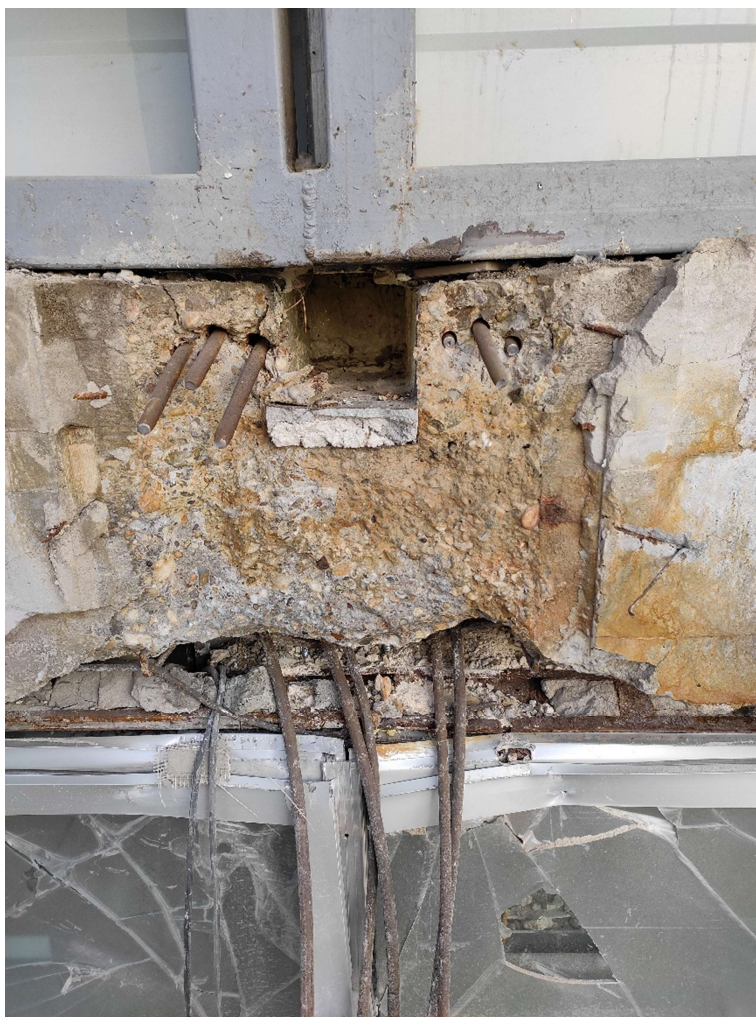
Фотографија 2.44. Веза попречне греде надстрешнице и зида у оси 4 (2.11.2024.)

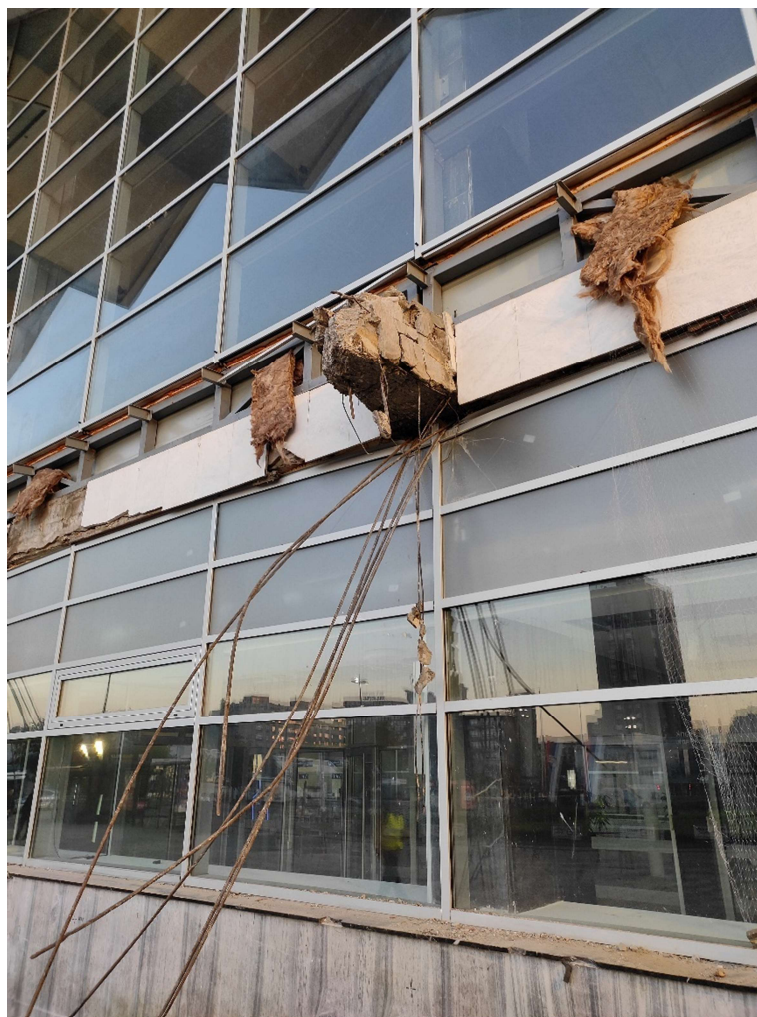
Фотографија 2.45. Веза попречне греде надстрешнице и зида у оси 8 (2.11.2024.)

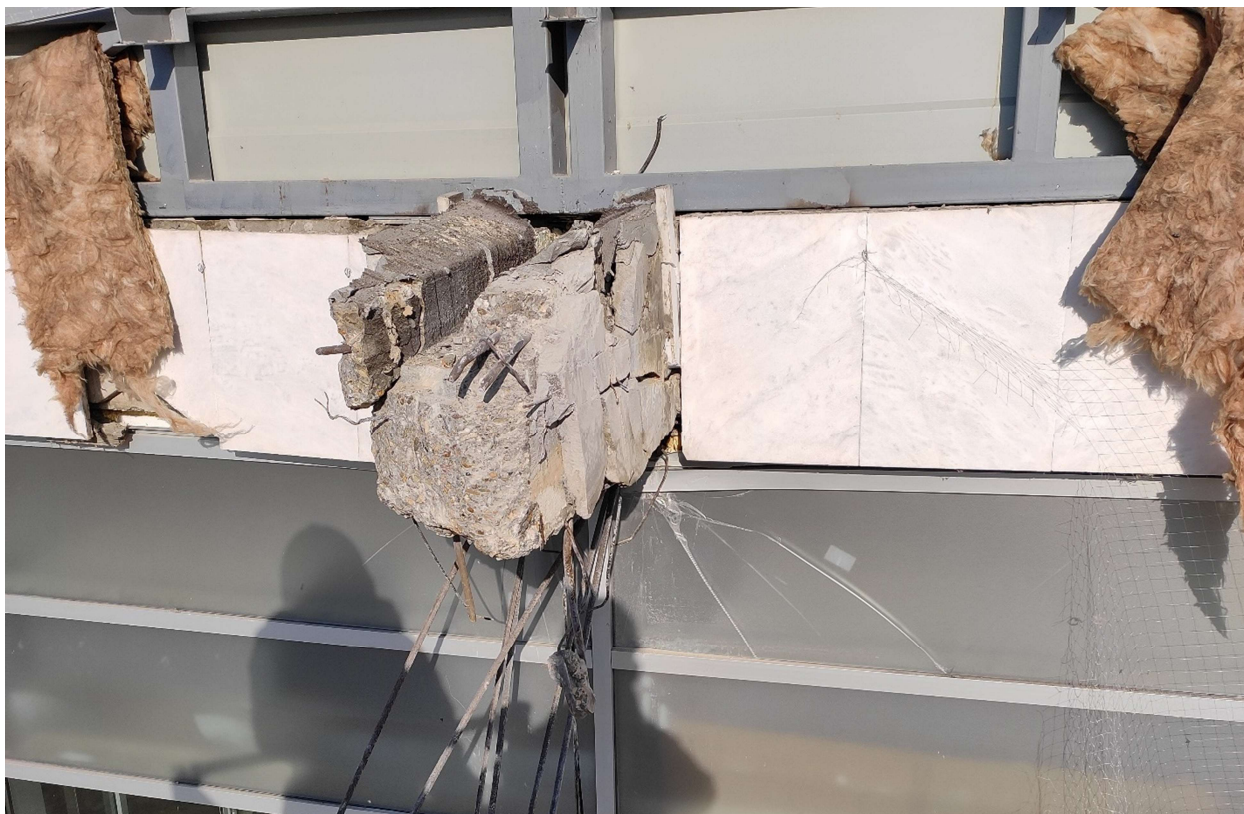
Фотографија 2.46. Веза попречне греде надстрешнице и зида у оси 8 (2.11.2024.)
